証 拠 説 明 書

## 利根川上流域堤防の存否調査等報告書

07.8.27

報告者 真 下 淑 恵

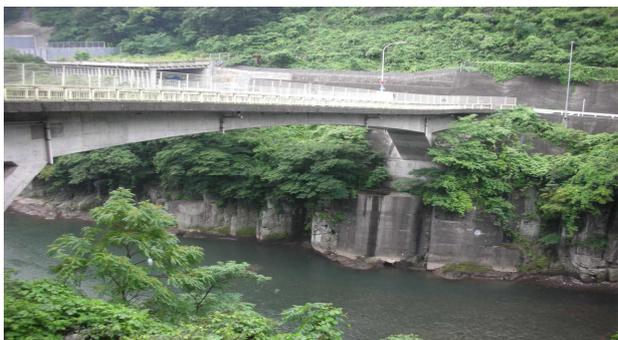
11 綾戸橋で左岸から右岸を写す  
17号が右岸の絶壁の縁を走っている

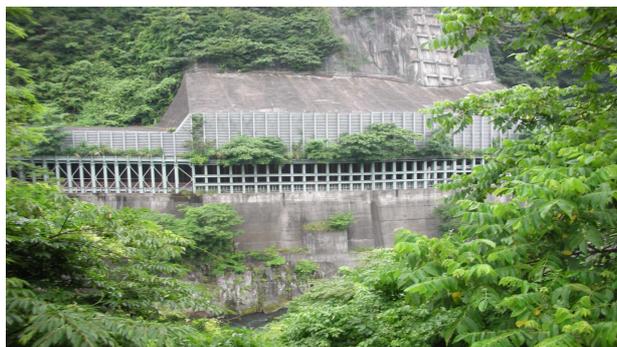
12 綾戸橋付近の国道17号線  
左岸から右岸を写す

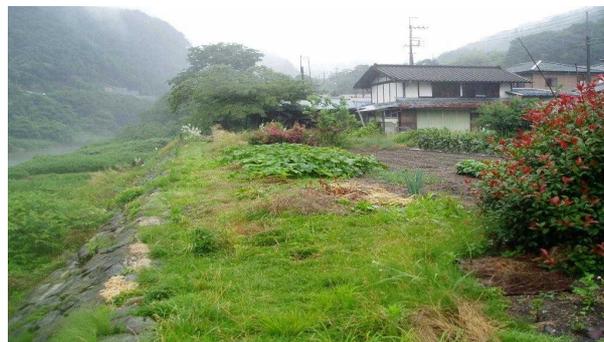
(4) 綾戸から数百メートル下流の左岸に位置する「棚下」(現在は渋川市。合併前は「敷島村ないし敷島町」)は、段丘上に形成されているのですが、かなり低い位置にありました。同集落は利根川の河岸に沿って形成され、河岸には玉石積みの護岸が構築されました。地元の古老からの聞き取りによると、この護岸はカスリーン台風後に設置されたとのこと。同集落の上下流方向の長さは、地図上の計測で700m程度です。護

14 旧敷島村棚下集落の上流側の護岸  
集落の最上流部では護岸と人家の地盤高はほぼ同じ

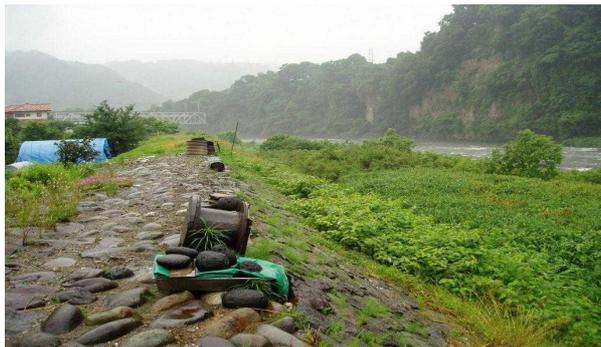
岸は集落のほぼ全域にわたっていました（同14～18）。集落の中程では、堤内地側が護岸の天端よりも概ね1mくらい低くなっていました（同15）。この構造物は2万5千分の1の地図上では「護岸」と表記されています。「護岸」は洪水の流水による浸食から堤内地を守る施設であり、洪水の堤内地への流入を防ぐ土堤防のような機能を持つものではないようです。

15 棚下集落の地盤高は護岸中程では天端より低い  
上流側よりJR上越線陸橋を望む

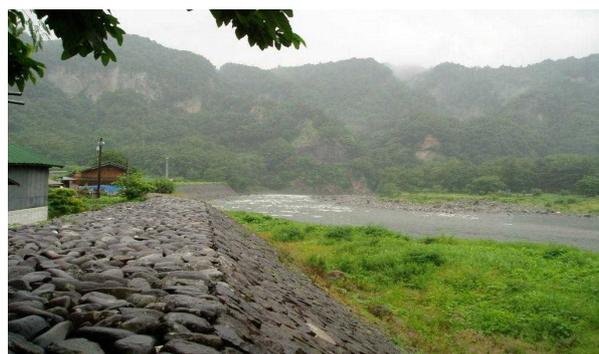
16 棚下集落の下流端  
この辺りでは地盤高と護岸の天端高は同高

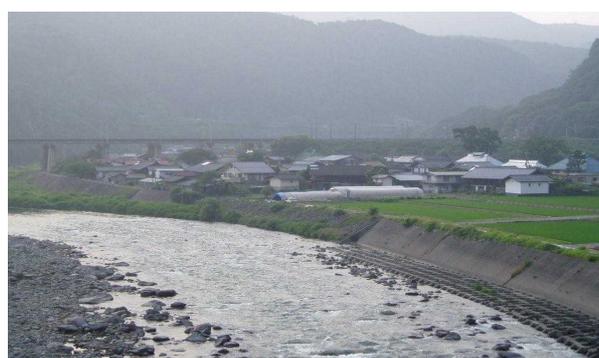
棚下では、255号線が集落の中を利根川にほぼ平行して走っていますが、玉石積み護岸の天端の高さと255号線の道路面とは、概ね同高のように見受けられました。255号線の略北側（川と反対側）は山に向かって緩傾斜が形成され人家や畑が拓けています（同18）。255号線と川に挟まれた地区は凹地状になっているのですが、この地区は利根川の左岸側に形成されている集落の中では、相対的には一番低いように見受けられました。この集落の一部はカスリーン台風で浸水被害が起きています。

18 同前 棚下の集落下流部の近景

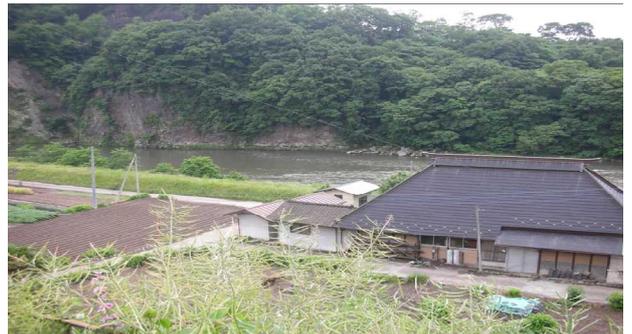
- (5) 棚下集落の対岸（右岸）でやや下流にある旧子持村の「上組東」地区（渋川市上白井）では、狭い谷地形の水うら側の、河原とよいうような低い地に、古い十数戸の集落がありました（集落の墓石には、江戸時代の年号が刻まれていた）。集落の前面（左岸）と背後（右岸）は、高い浸食崖です。そこには、その集落だけを守るための堤防様の玉石積みの護岸がありました。地図では同じく「護岸」と表記されていますが、その護岸の天端は堤内地よりも2mくらい高く、形状として堤防と見える構造物です（同22～30）。長さは、地図上の計測で300m程度のものです。この護岸は、「子持村村史」の写真にも写っているので、カスリーン台風の襲来前から設置されていたようです。「上組東」では同台風で家が没するような被害を受けています。

22 旧子持村の「上組東」地区の集落  
地盤の高さでみると段丘というより河川敷。緑色の構造物は堤防。

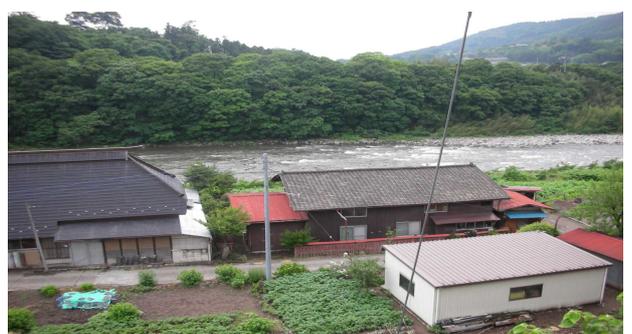
24 右側の人家の前辺りが堤防の下流端

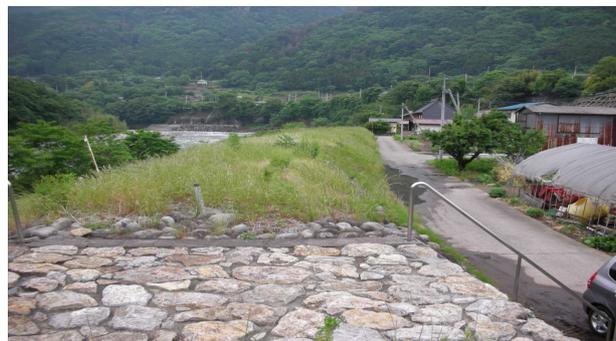
26 この堤防は石積み堤と見られる  
古い堤防のようだが、手入れはされている

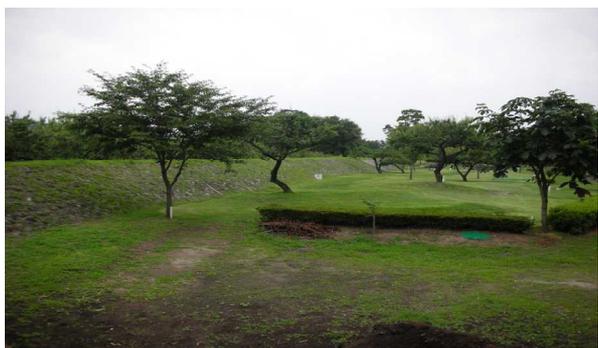
- (6) 左岸下流の「敷島」地区（渋川市敷島。旧敷島村）にも、堤防様の石積み護岸が認められました。長さは地図上の測定で500mくらいと思われます。護岸の川側はゲートボール式の市民ゴルフ場、堤内側は梅林と農地です。堤高は2mくらいですが、石積み護岸の下流端では、天端と堤内地盤の高さは同高になっています（同35～37）。古老からの聞き取りによると、カスリーン台風で利根川の水が農地を襲ったということで、護岸は台風の後設置されたとのこと。集落は農地に接して高い位置にあり、護岸で護られるのは河道沿いの梅林や農地です。それほど大きな面積ではありません。

35 敷島地区の護岸  
高水敷のゴルフ場側から玉石積み護岸を写す

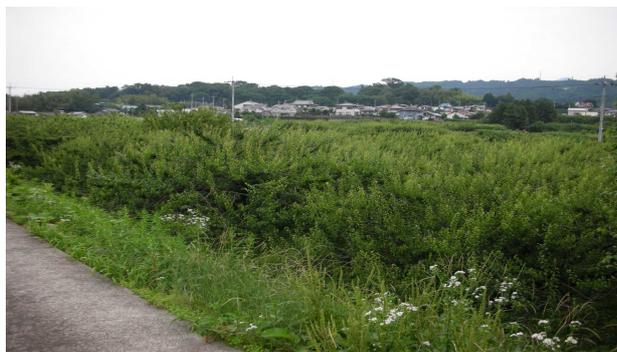
36 敷島地区の護岸  
天端から堤内地を写す 2mくらい堤内地が低い

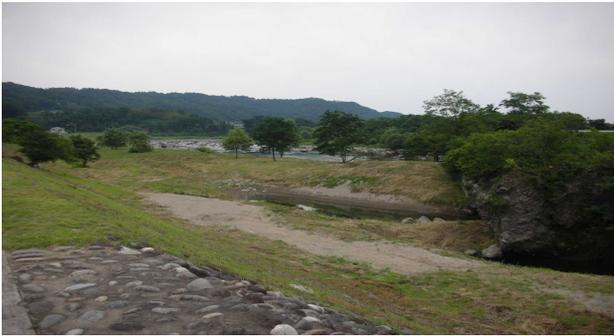
37 敷島地区の護岸  
護岸の下流端では堤内地とほぼ同高

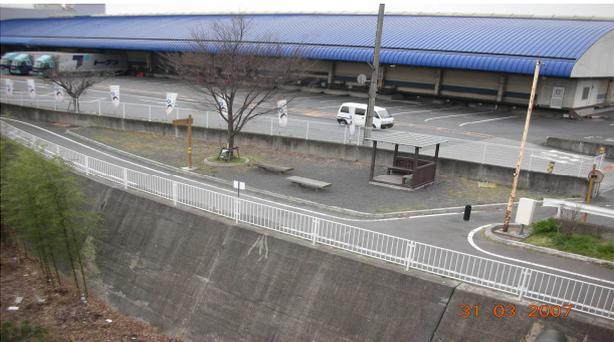
41 昭和大橋右岸下流  
崖の上はサイクリング道路で工場の敷地と同高

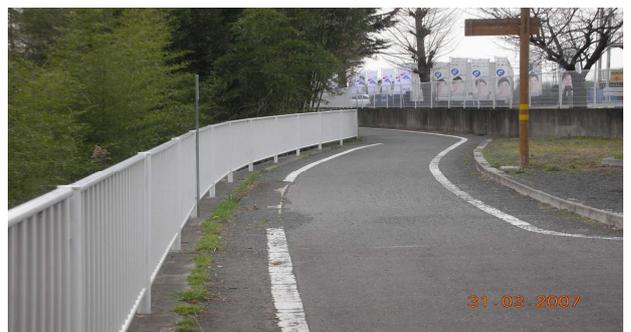
42 昭和大橋右岸下流部  
サイクリング道路の路面高は堤内地と同高

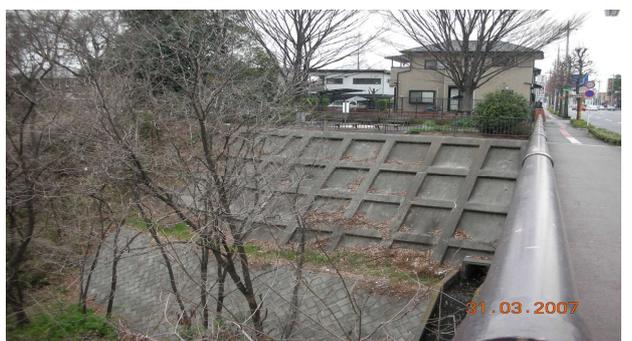
48 平成大橋右岸下流取付部  
高い崖を法枠工で保護

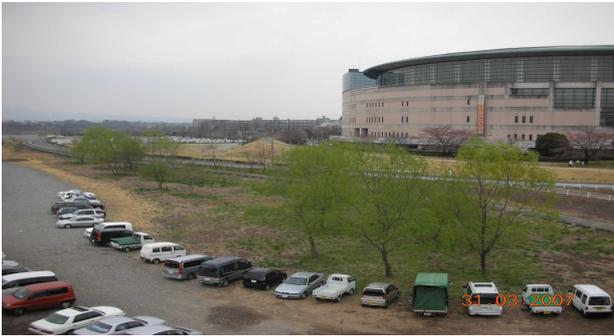
55 中央大橋左岸上流部  
グリーンドームと川側の堤防

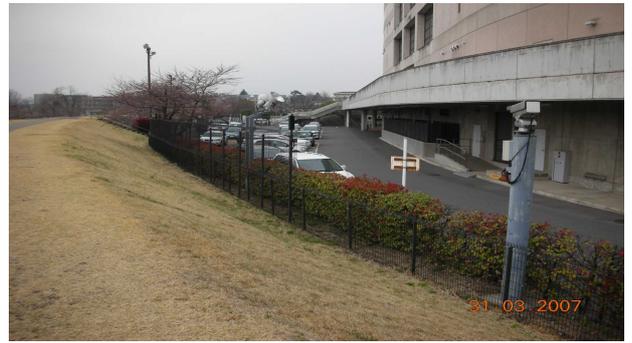
56 グリーンドームと川側の堤防

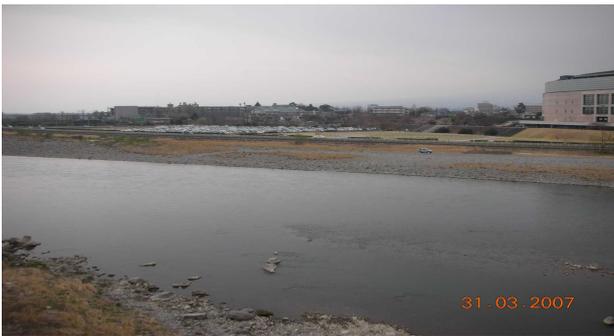
57 グリーンドームの上流側  
「堤防」は続いていない

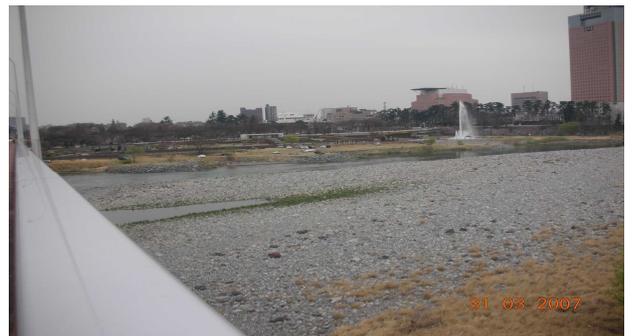
58 中央大橋と群馬県庁の左岸の状況  
ここにも堤防はない

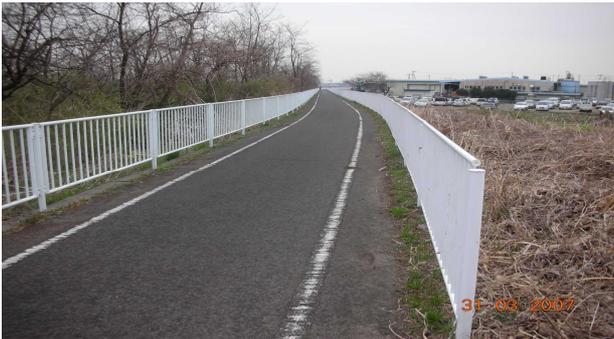
- (1) 上毛大橋から坂東橋までのサイクリング道路は、広い河川敷に造られたゴルフ場よりも数メートルないし十数メートル高い崖地（河食崖）の縁につくられています。道路面は、前述の通り、堤内側より数十センチメートルから1mくらい高くなっているところが多く見えました（同69～71）。
- (2) そして、サイクリング道路の西側（堤内側）には、サイクリング道路に並行するように「天狗岩用水」が南流しています（同67）。サイクリング道路と用水の間は畑として利用されています。この用水は、一段高い段丘の縁にそって設置されており、サイクリング道路より、少し高い標高にあります。一般住宅は、この用水よりさらに西側（堤内地側）の地区にありました。
- (3) 以上のとおり、この区間ではサイクリング道路は堤防のような機能を持っていません。

69 上毛大橋右岸上流部のサイクリング道路  
河川敷より若干高い

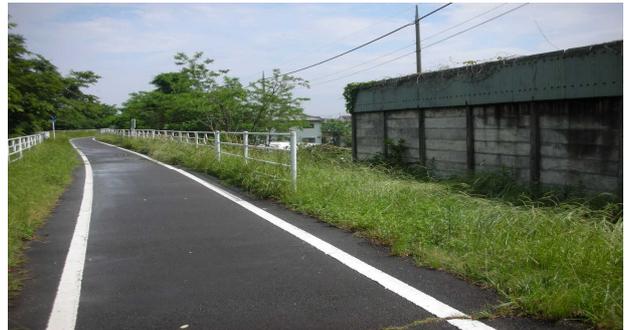
84 坂東橋右岸上流部  
日本カーリットの敷地は、サイクリング道路と同高

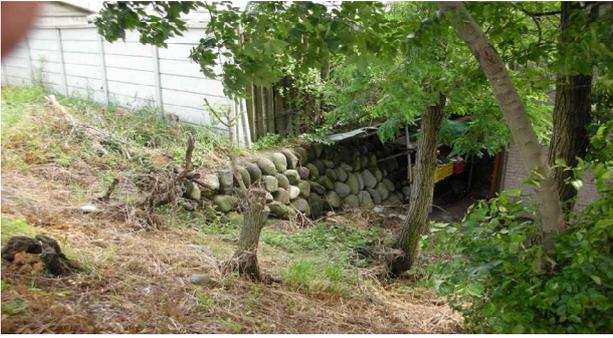
85 日本カーリットの敷地と人家の宅地地盤との差

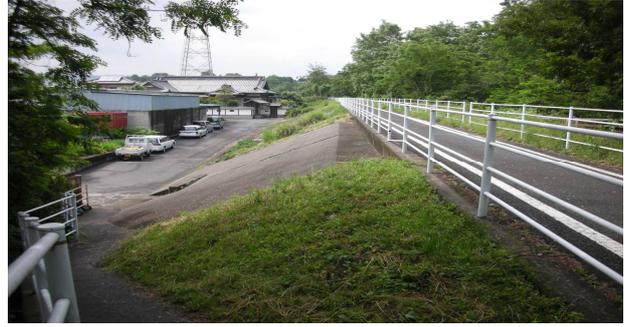
グ道路よりも2～3mくらい低くなっているのです(同83, 86～89)。

86 日本カーリットの上流側の民家の状況  
サイクリング道路よりも2~3m低い

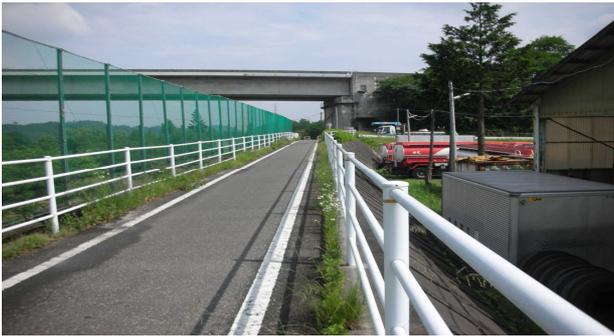
87 関越自動車道の上流側  
この辺りでは宅地側が2m以上低い

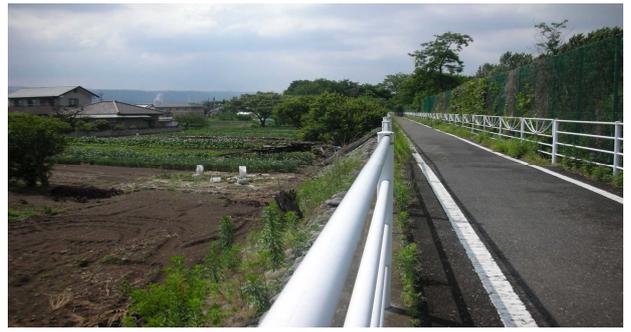
88 畑も残っている  
ここでも2~3mくらい低い

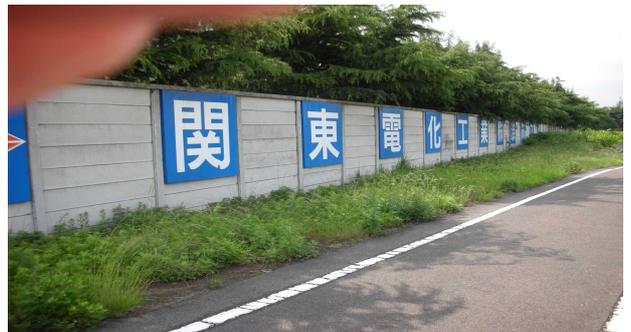
(2) 一方、日本カーリットより上流側にある関東電化工場の敷地から大正橋まで(1km強)は、サイクリング道路は工場敷地地盤と同高か、低くなっていました(同90～93)。

90 関東電化工場の敷地は、道路と同じ高さ  
この工場から大正橋までは、ほぼこのような状態が続く

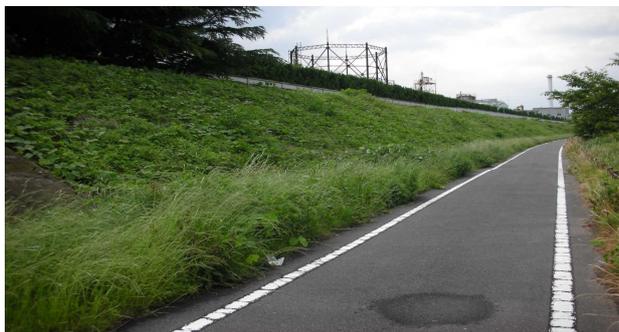
91 関東電化工場の上流側  
この辺りでは、サイクリング道路の方が低い
