国 関 整 水 第 3 1 9 号  
平成 20 年 11 月 26 日

国土交通省  
関東地方整備局長

八ツ場ダム建設事業について（回答）

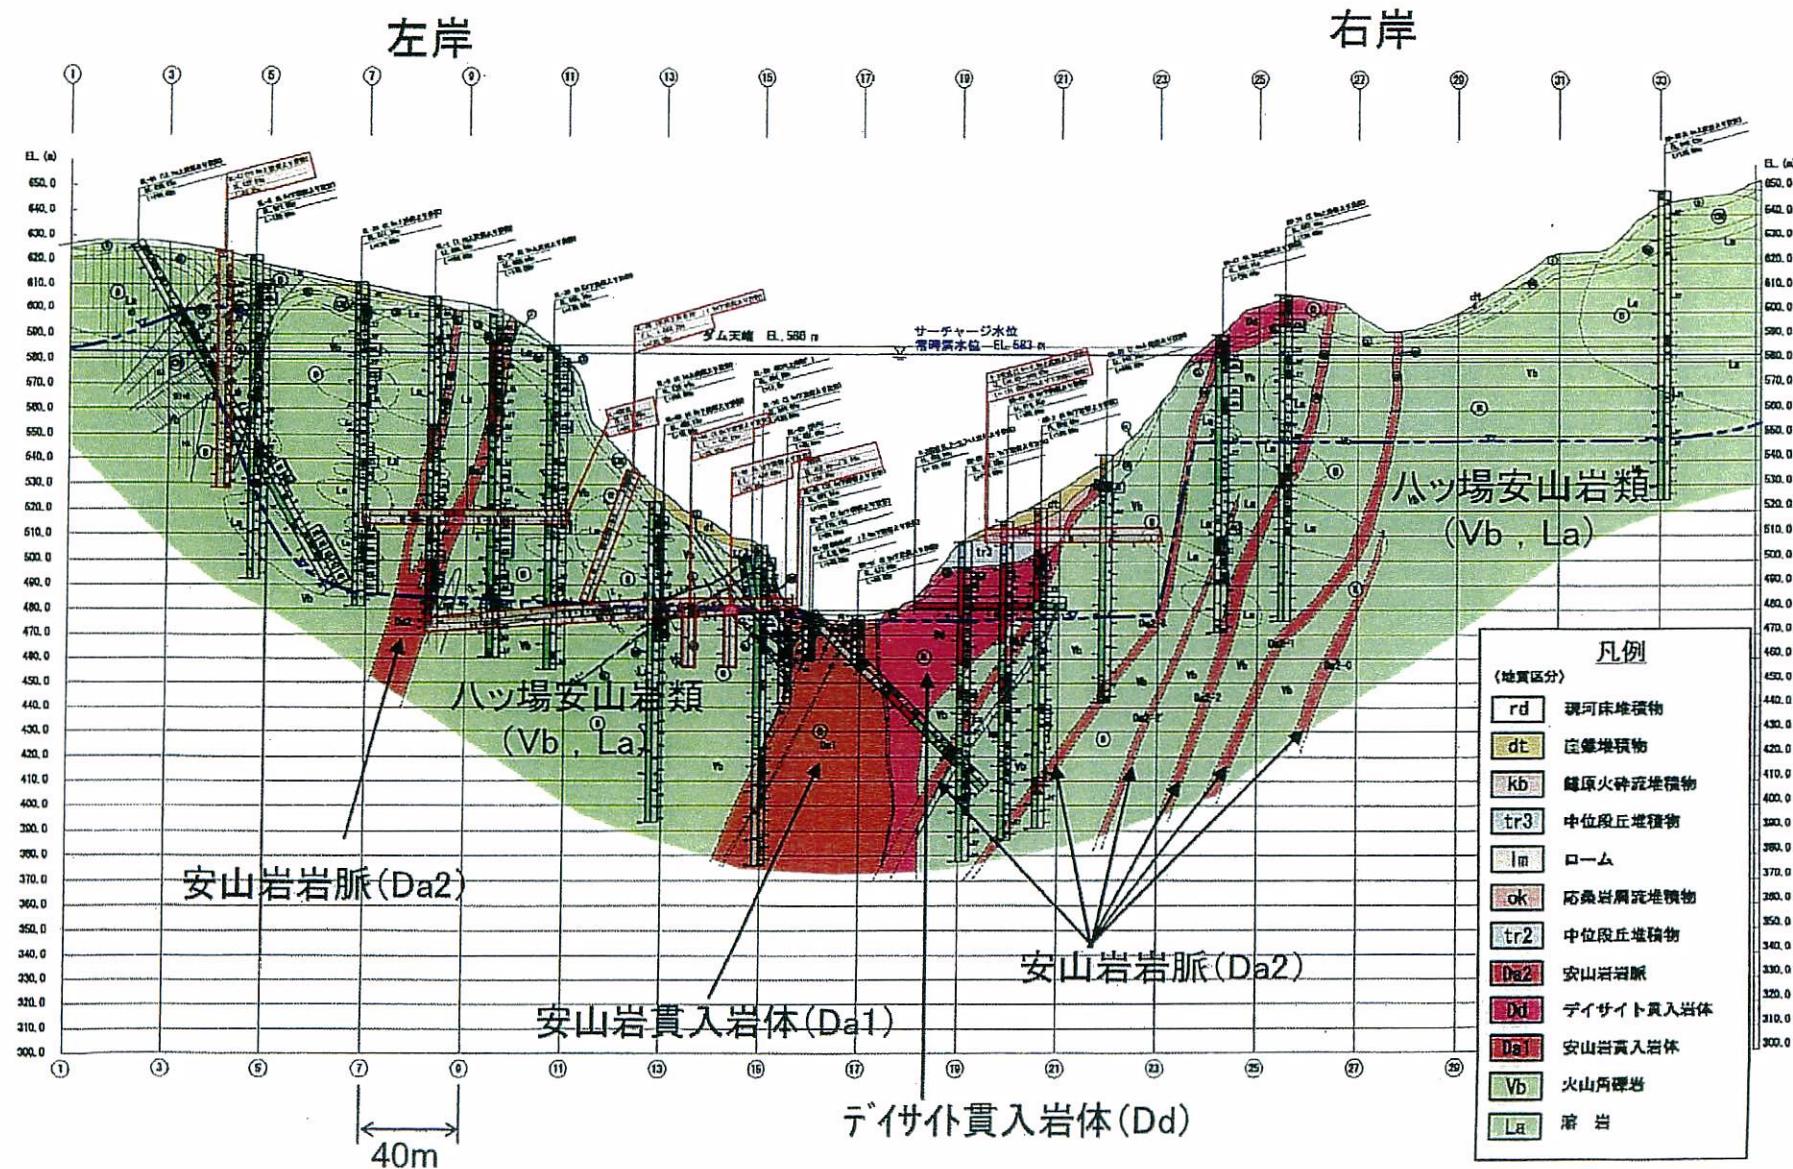
## 地質断面図(ダム軸の横断図)

なお、ハッ場ダムにおいては、前回回答文書以降、左岸の横坑調査及びボーリング調査、右岸の横坑調査等を実施（図1、2、3参照）しており、左岸の断層や右岸の熱水変質帯に関する新たな知見を得ているところであ

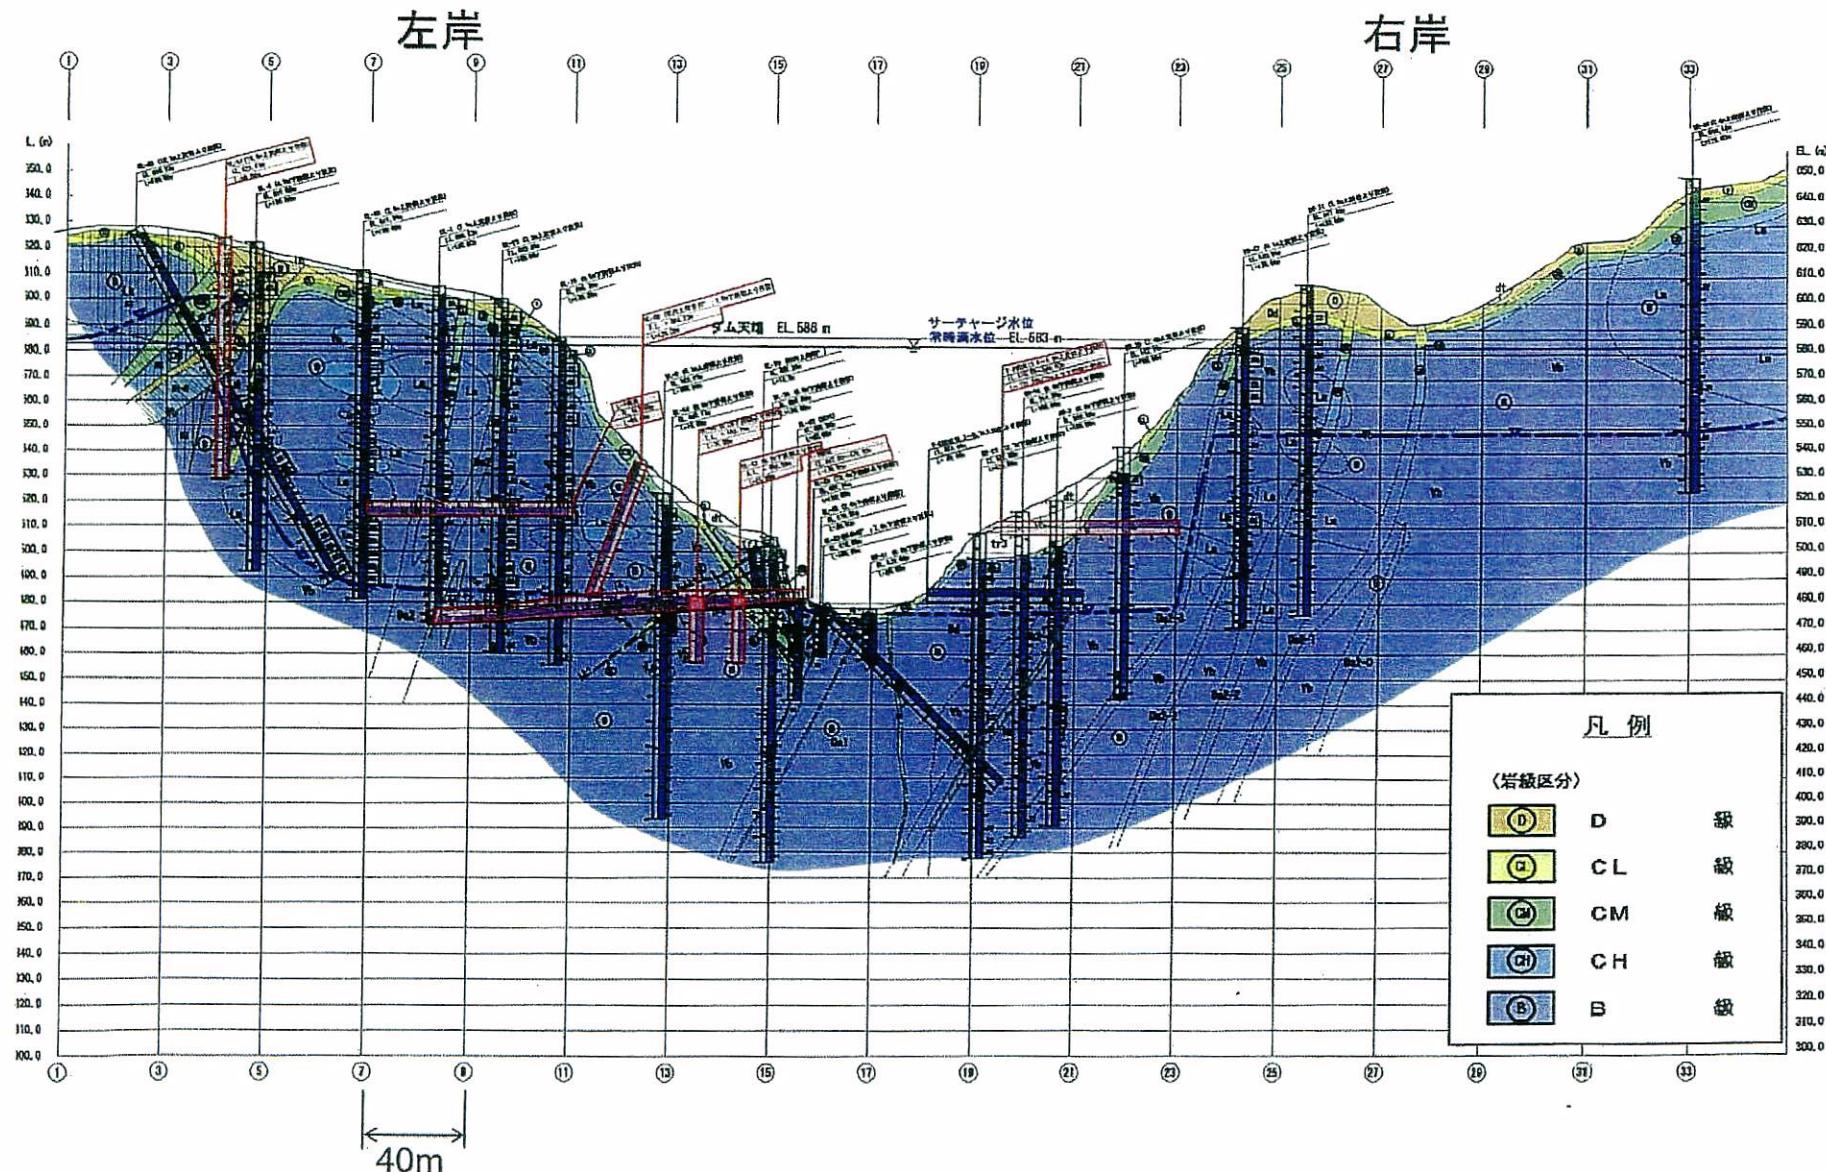
## 岩級区分図(ダム軸の横断図)

前回回答文書（5ページ）で回答したとおり、平成14年度の調査では、当該箇所をCL級岩盤と評価していたが、その後の平成17年度の横坑調査では、目視確認やハンマー打診等により、岩級区分上はCM級岩盤が主体であり、幅の狭い断層の境界部分のみがCL級岩盤であることを確認しており、さらに、前回回答文書以降、平成19年度に当該箇所の低角度割れ目及び断層確認のために新たに横坑調査やボーリング調査を追加実施しているが、それによると当該箇所は、上記のようにCM級岩盤が主体であることを再確認している（図2、4参照）。

また、平成19年度の追加調査により、当該箇所の断層（かつて擾乱帯と呼ばれていた箇所）については、ダムの基礎岩盤の中央部（下部）まで延びていないことを確認している。他方、その西側にある断層と当該断層が接する基礎岩盤面付近では、両断層が岩盤の強度を弱める可能性があり、コンクリート置換え等の補強対策を講じることとしている。このように、現在も鋭意継続して調査、解析、設計の精度向上を図っているところである。

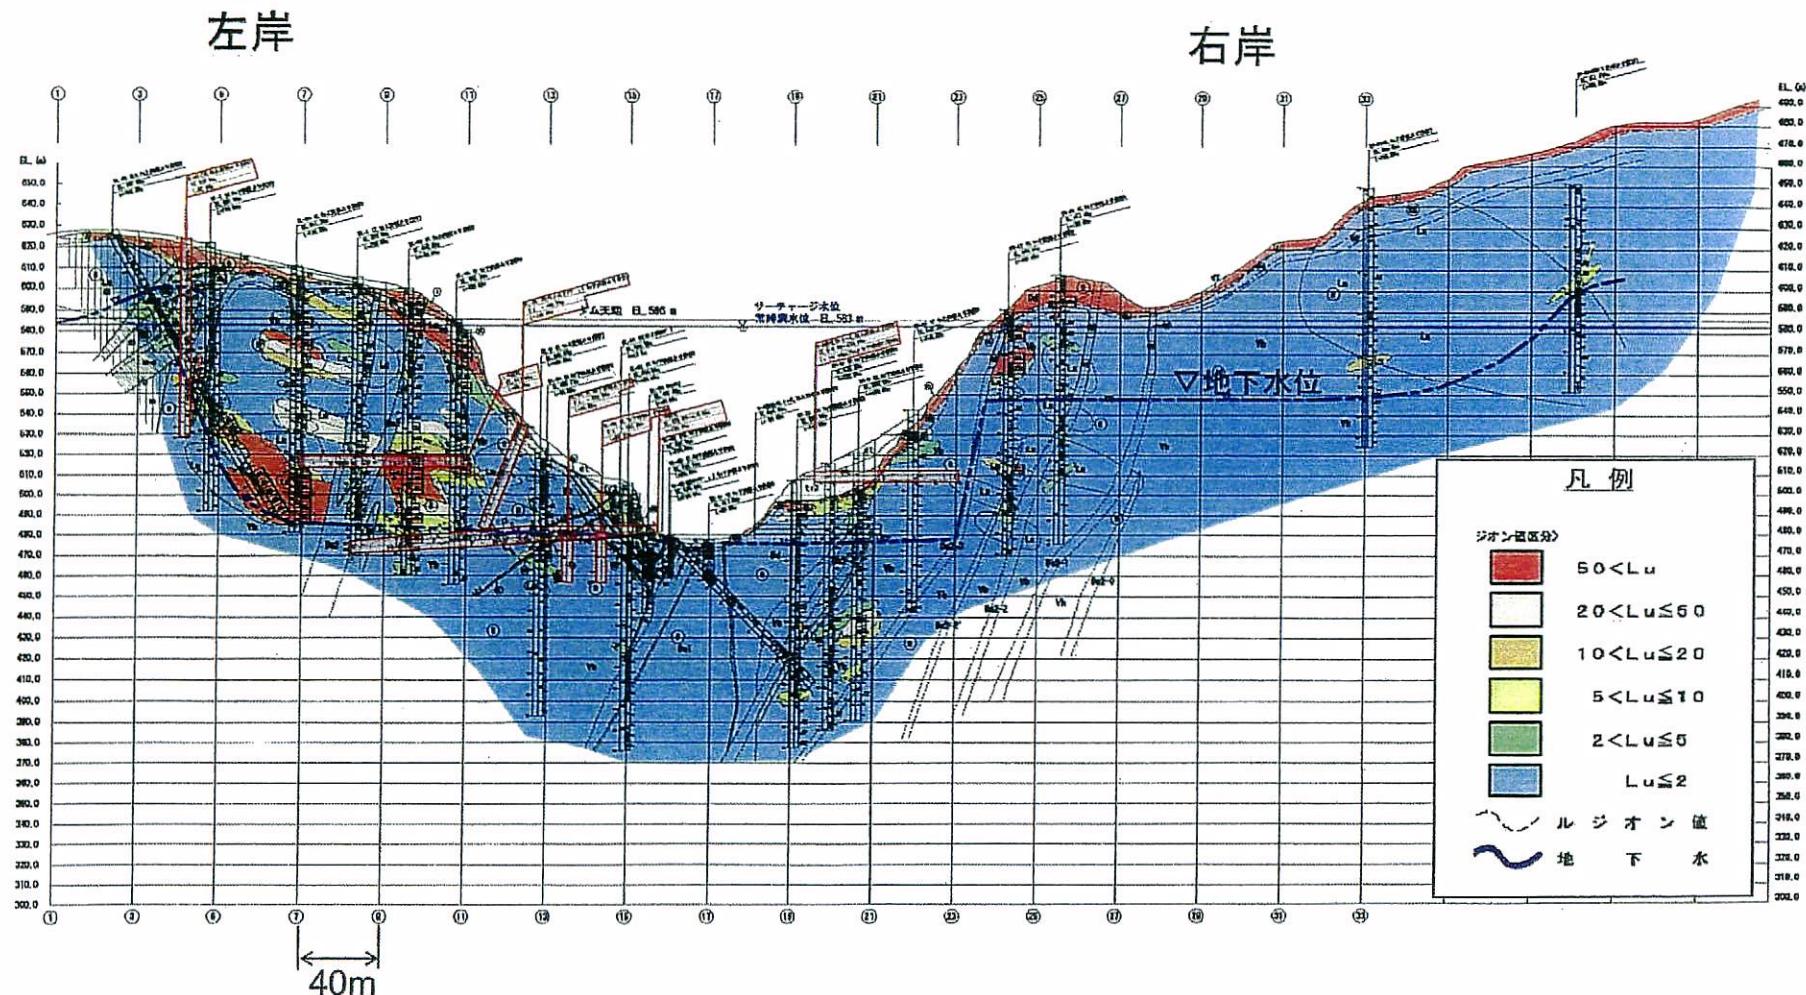
## ルジオンマップ(ダム軸の横断図)

- (1) ハッ場ダムのダムサイトの基礎岩盤の透水性は、ダム軸近傍の横断図によるルジオンマップ（図3参照）等に基づき評価しているが、深部に向かってルジオン値が低下する傾向にあり、河床付近の基礎岩盤では、ルジオ

ン値が低いことを確認している。特に河床部の貫入岩体分布域はルジオン値が低く、貫入面の一部にルジオン値の高い箇所が存在しているが、連続性に乏しいものであり、全体的な評価としては、河床付近は難透水性であると判断できるものである。

河床付近の透水性の評価はルジオンマップ等に基づいているが、ルジオンマップでは、河床付近のルジオン値がほとんどの箇所で2ルジオン以下であることから、難透水性と判断したものである。

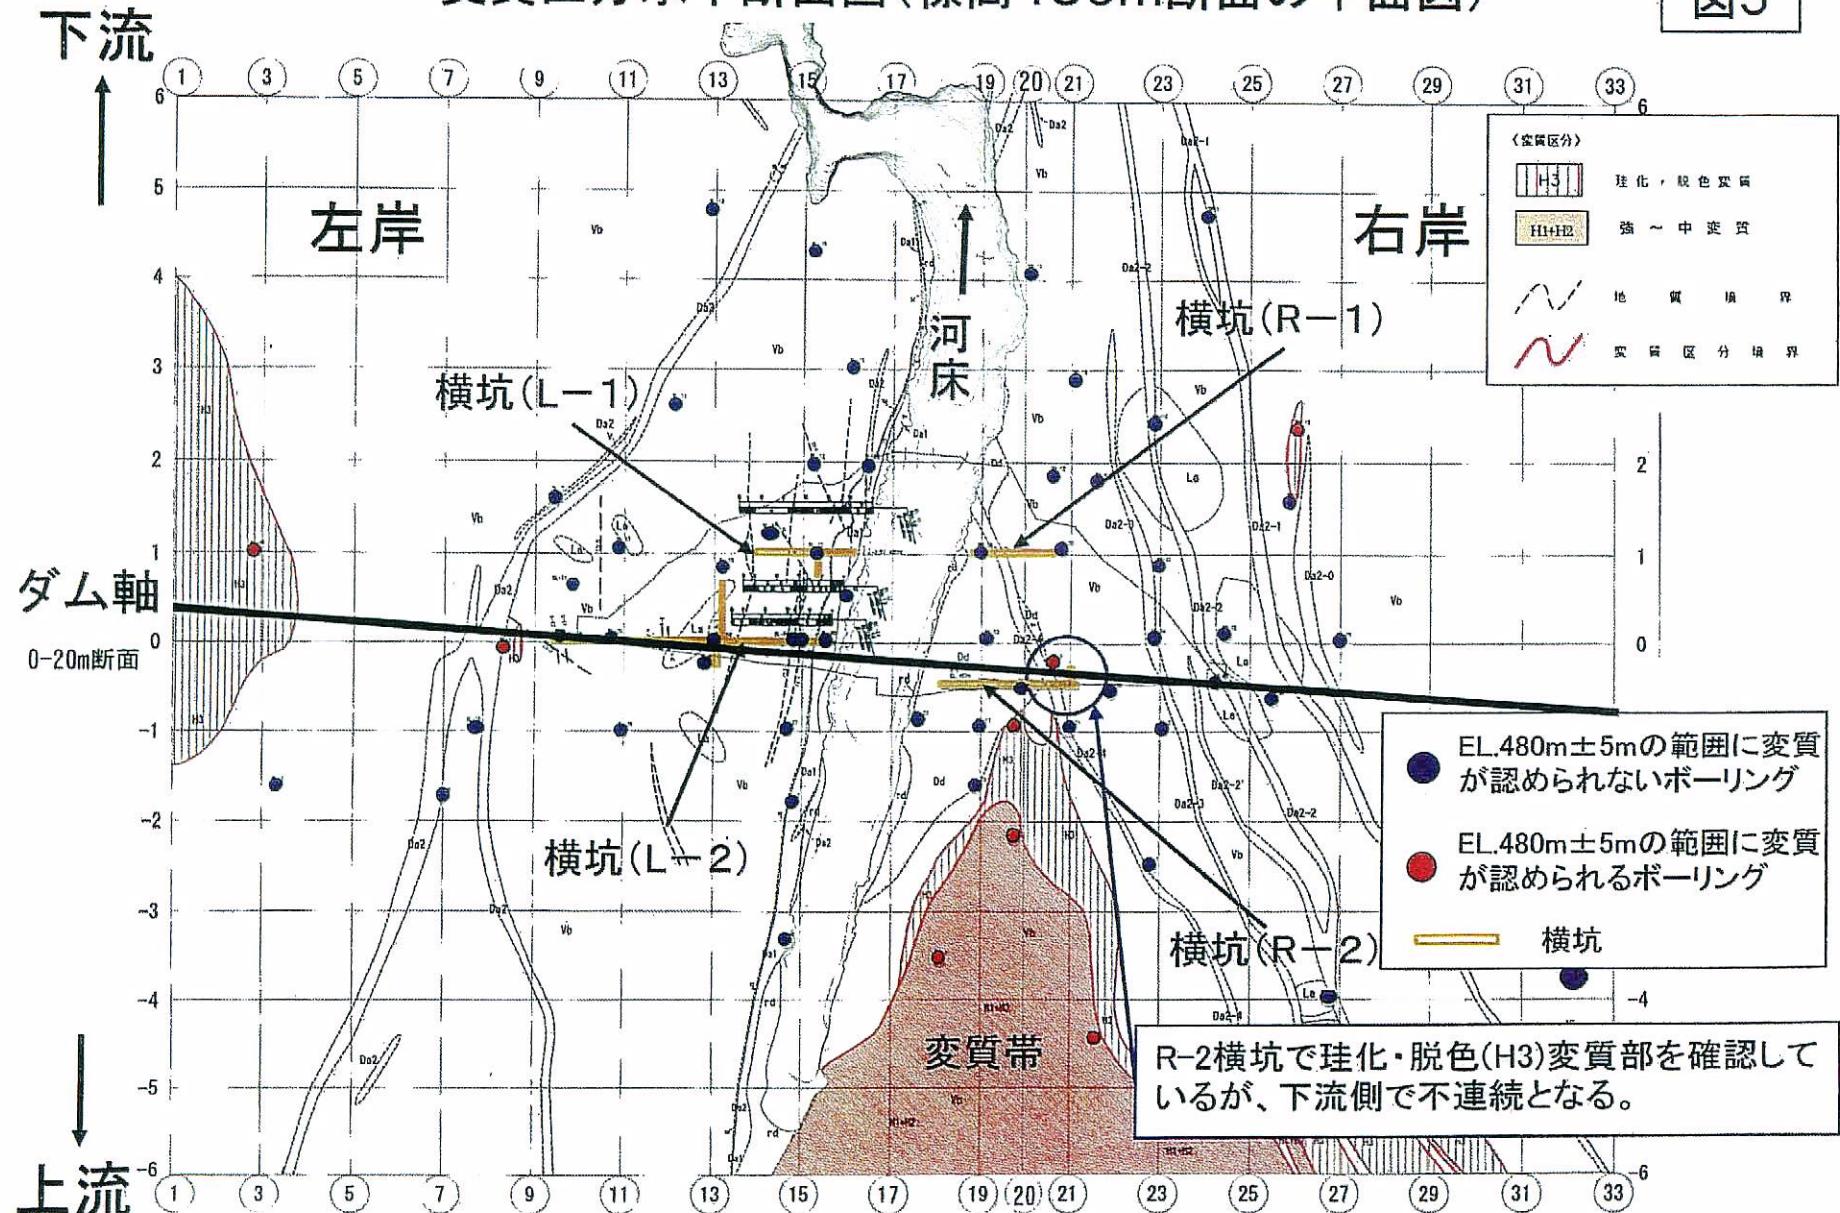
## 変質区分水平断面図(標高480m断面の平面図)

坂巻氏は、打越造成等ダムサイト両岸に分布する热水変質帯の分布から、ダムサイトに热水変質帯が延びていると見るべきであるとしているが、前回回答文書（5、6ページ）で回答したとおり、平成17年度のダム軸の横坑調査により、热水変質帯の分布はダムサイト近傍ではほとんど認められず、ダム軸付近の基礎岩盤は、良好な岩盤で十分な強度を有していると判断している。また、前回回答文書以降、平成19年度の調査で、平成17年度の横坑調査箇所より約30m高い標高で新たな横坑調査を実施している（図1から3参照）が、下方から上方へ連続する热水変質も無いことが確認されている（図5から7参照）。このようにダムサイトでは热水変質の影響はなく、基礎岩盤の安全性は確保されていると判断している。

また、坂巻氏は、水・岩石比が大きいところは、热水変質帯の変質の進行が早くなり、ダム完成後の湛水による水圧により、地下水が移動して変質作用が加速し、拡大すると主張しているが、基礎岩盤面付近に热水変質を受けているゾーンは確認されていない（図5、6参照）。さらに、ダムの基礎岩盤は、グラウチングにより遮水性が向上することから、地下水の移動は抑制され、未変質の箇所が変質帯に変化し、拡大することは考え難い。

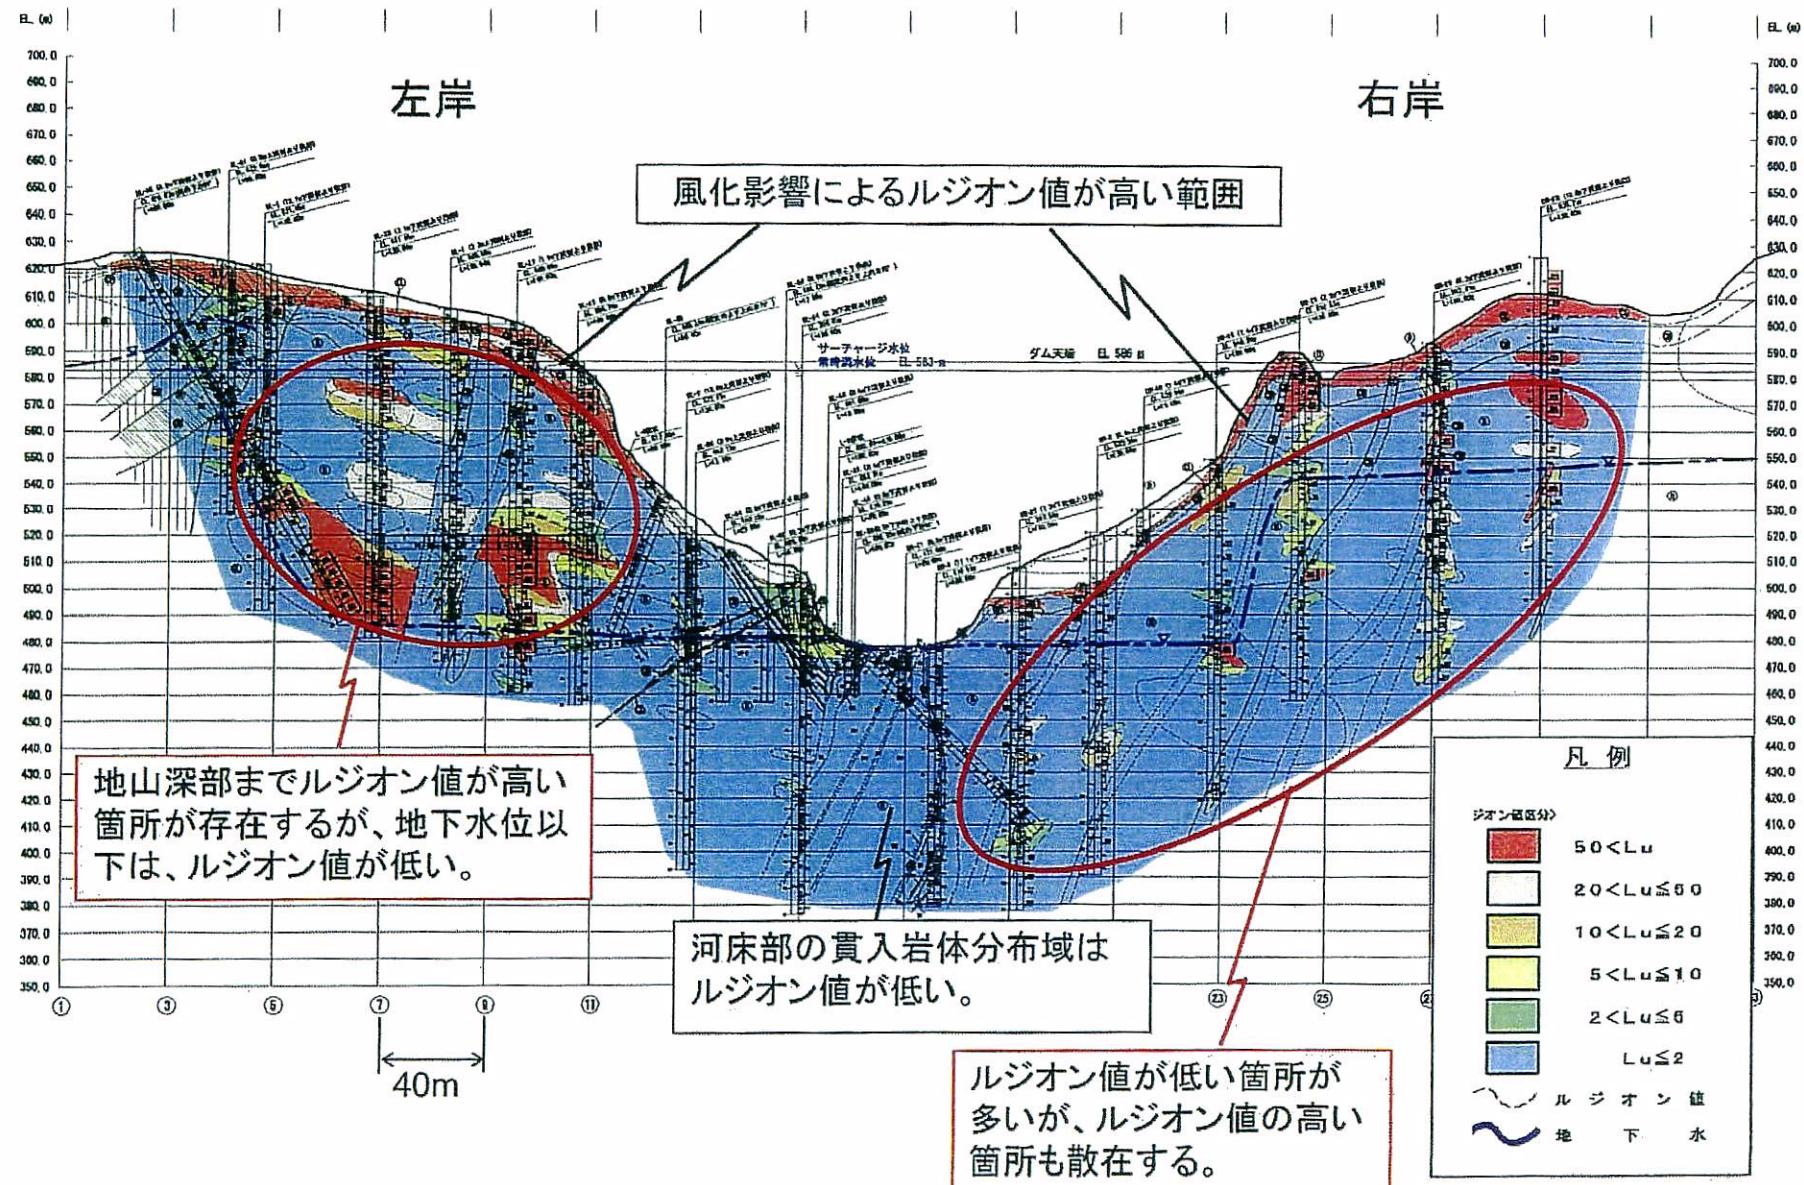
ルジオンマップ(0軸の横断図)

これまでの調査では、ダム軸下流の断面において左岸山側部で河床付近までの深さのボーリング調査を行っており、地下水位や難透水層が確認されていたことから、ダム軸の山側においても同様に難透水性であると想定していたが、その後ダム軸における透水性評価の精度向上を図るため、平成18年度に追加ボーリングを実施（図1から3参照）したところ、左岸高標高部ではダムのサーチャージ水位（常時満水位）の標高以上の位置で安定した地下水位を確認しており、また高ルジオン値の分布域の広がりも見られなかった（図8、9参照）。

したがって、割れ目がさらに左岸山側に延びている可能性は低く、また高ルジオン値の分布も広がる可能性は無いと判断している。
