# 鬼怒川の堤防決壊が求める 河川行政の転換

嶋津暉之

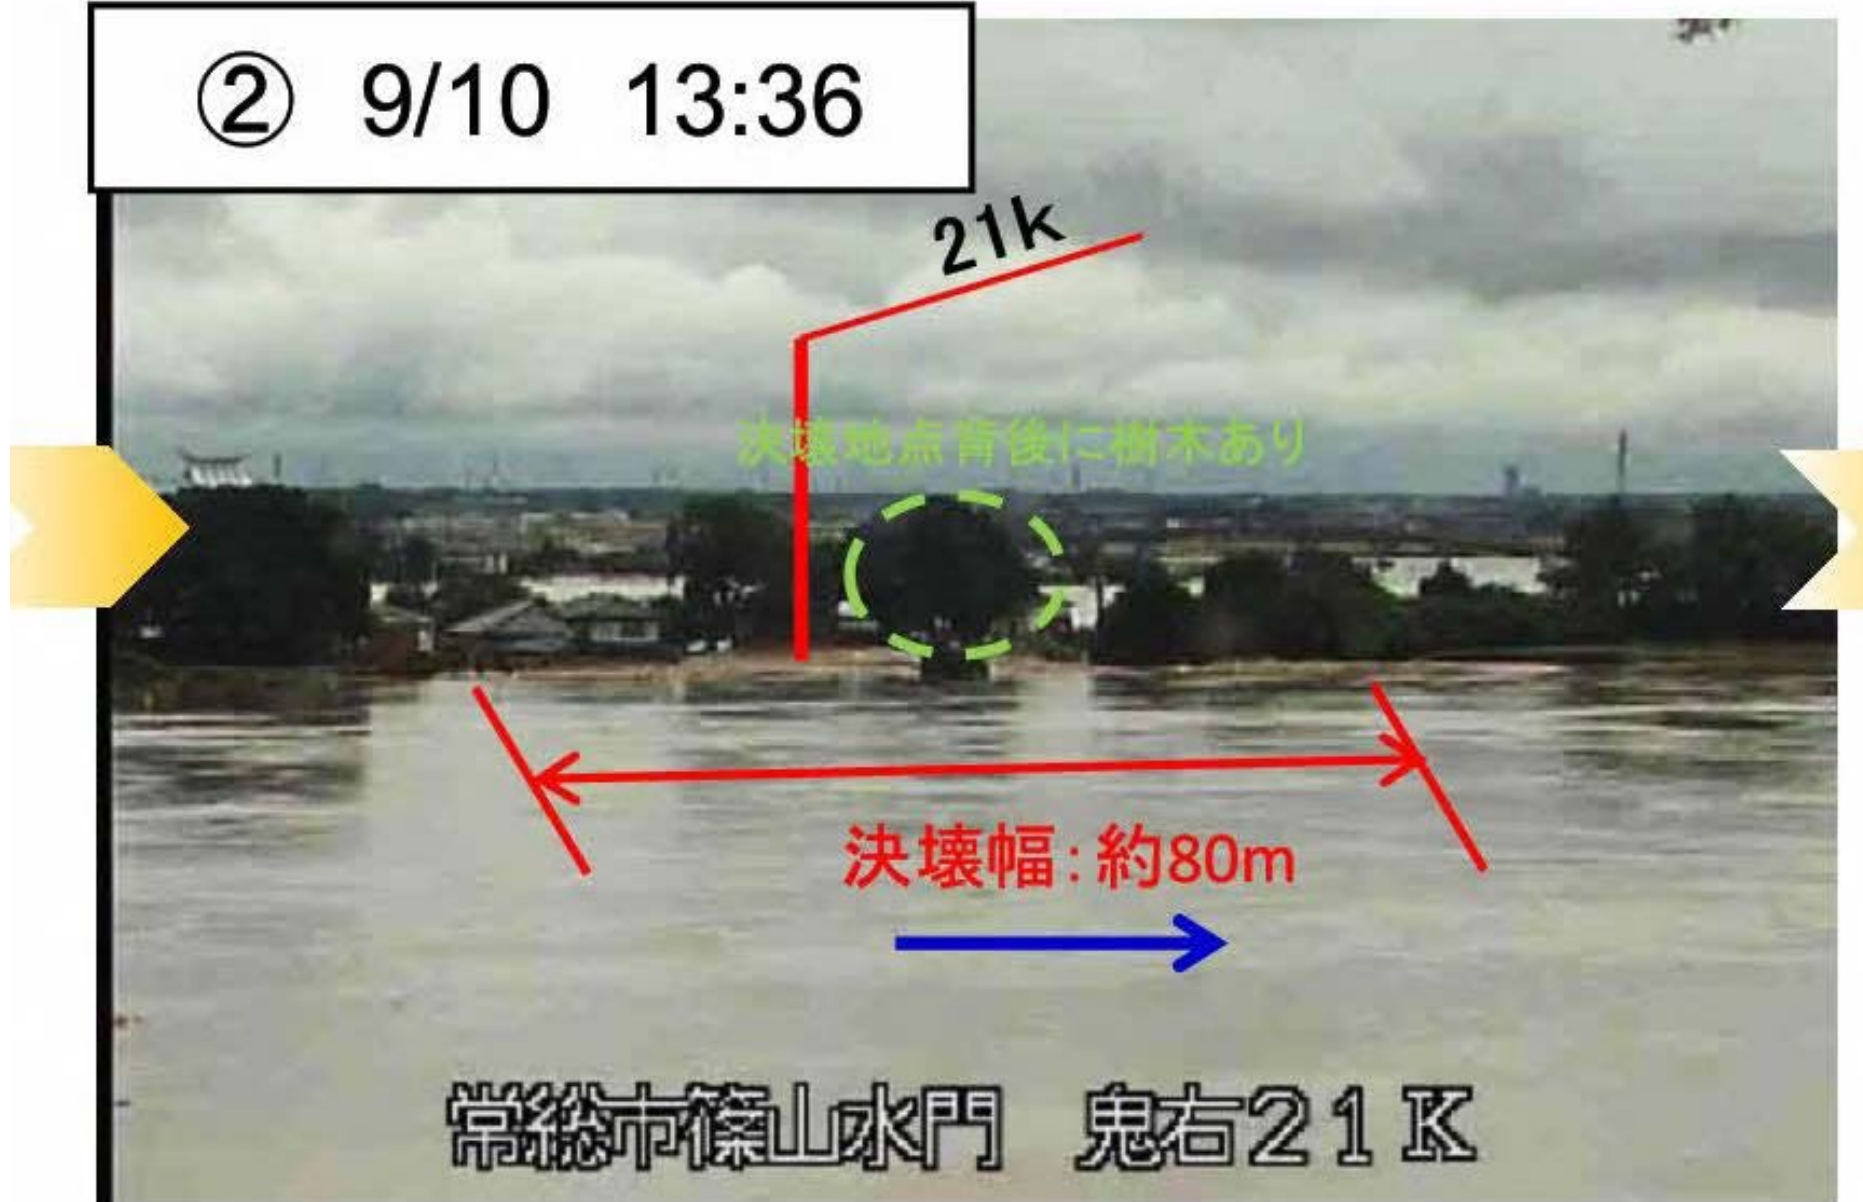
② 9/10 13:36

決壊幅が約80mに広がった

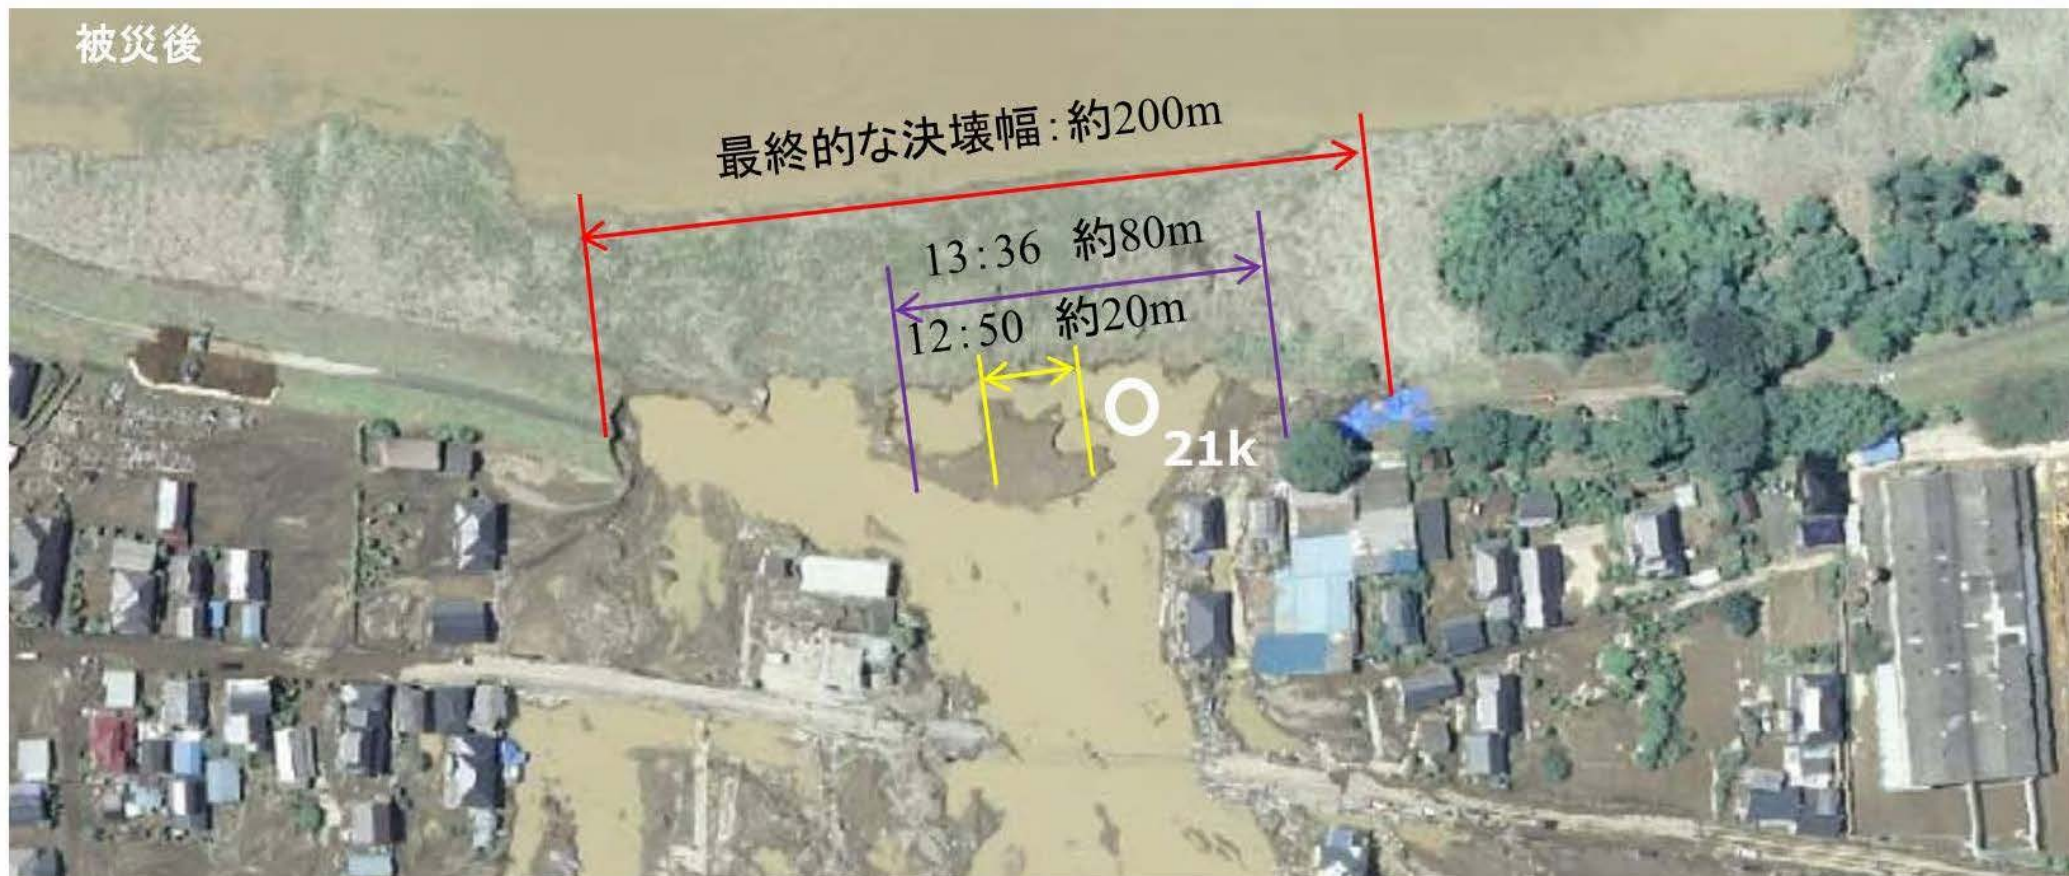
# 鬼怒川21km地点の決壊

決壊幅が約200mに拡大

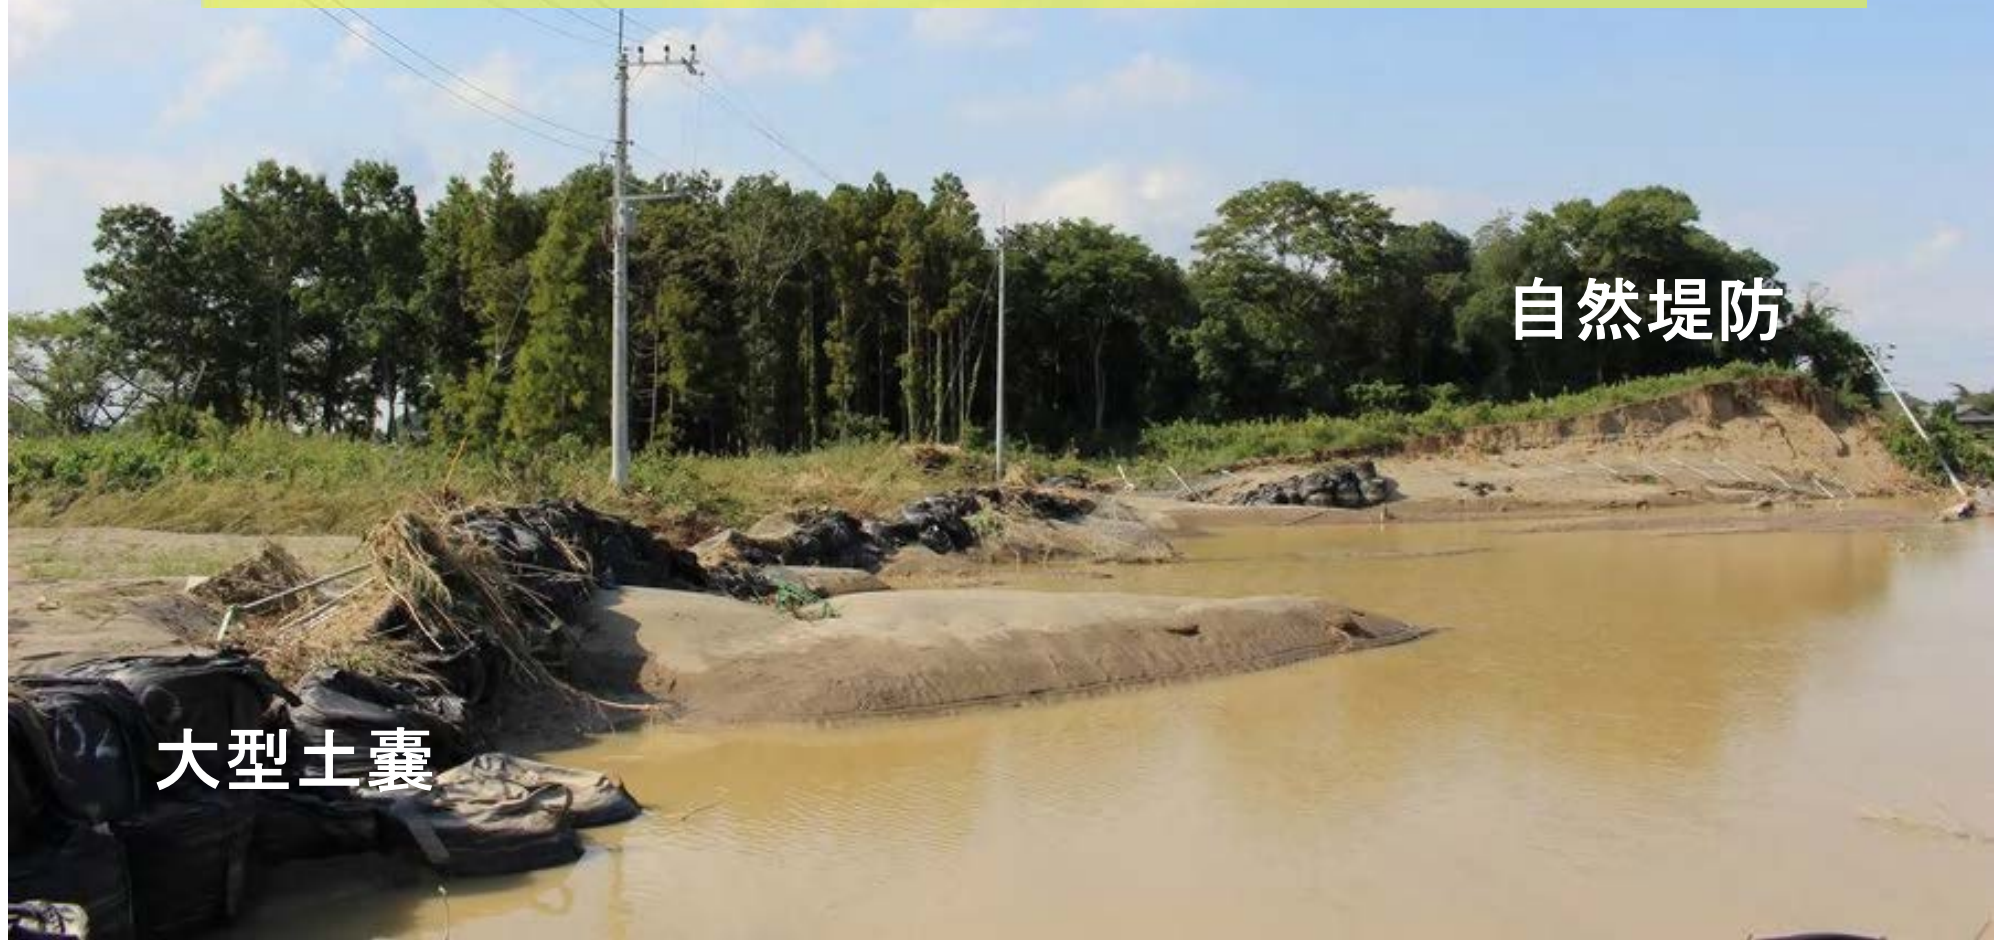
### 自然堤防掘削と大型土嚢

2014年3～5月 ソーラーパネルの業者が自然堤防を掘削

2014年7月 国交省が大型土嚢を設置

丘陵による自然堤防を削って施工

右奥に断面が見える丘が本来の高さ。手前左から続く、自然堤防を削って土嚢を積んだ部分と  
周囲の自然堤防の高さは大きく異なる。9月12日午後に撮影(日経テクノロジー2015/09/13)

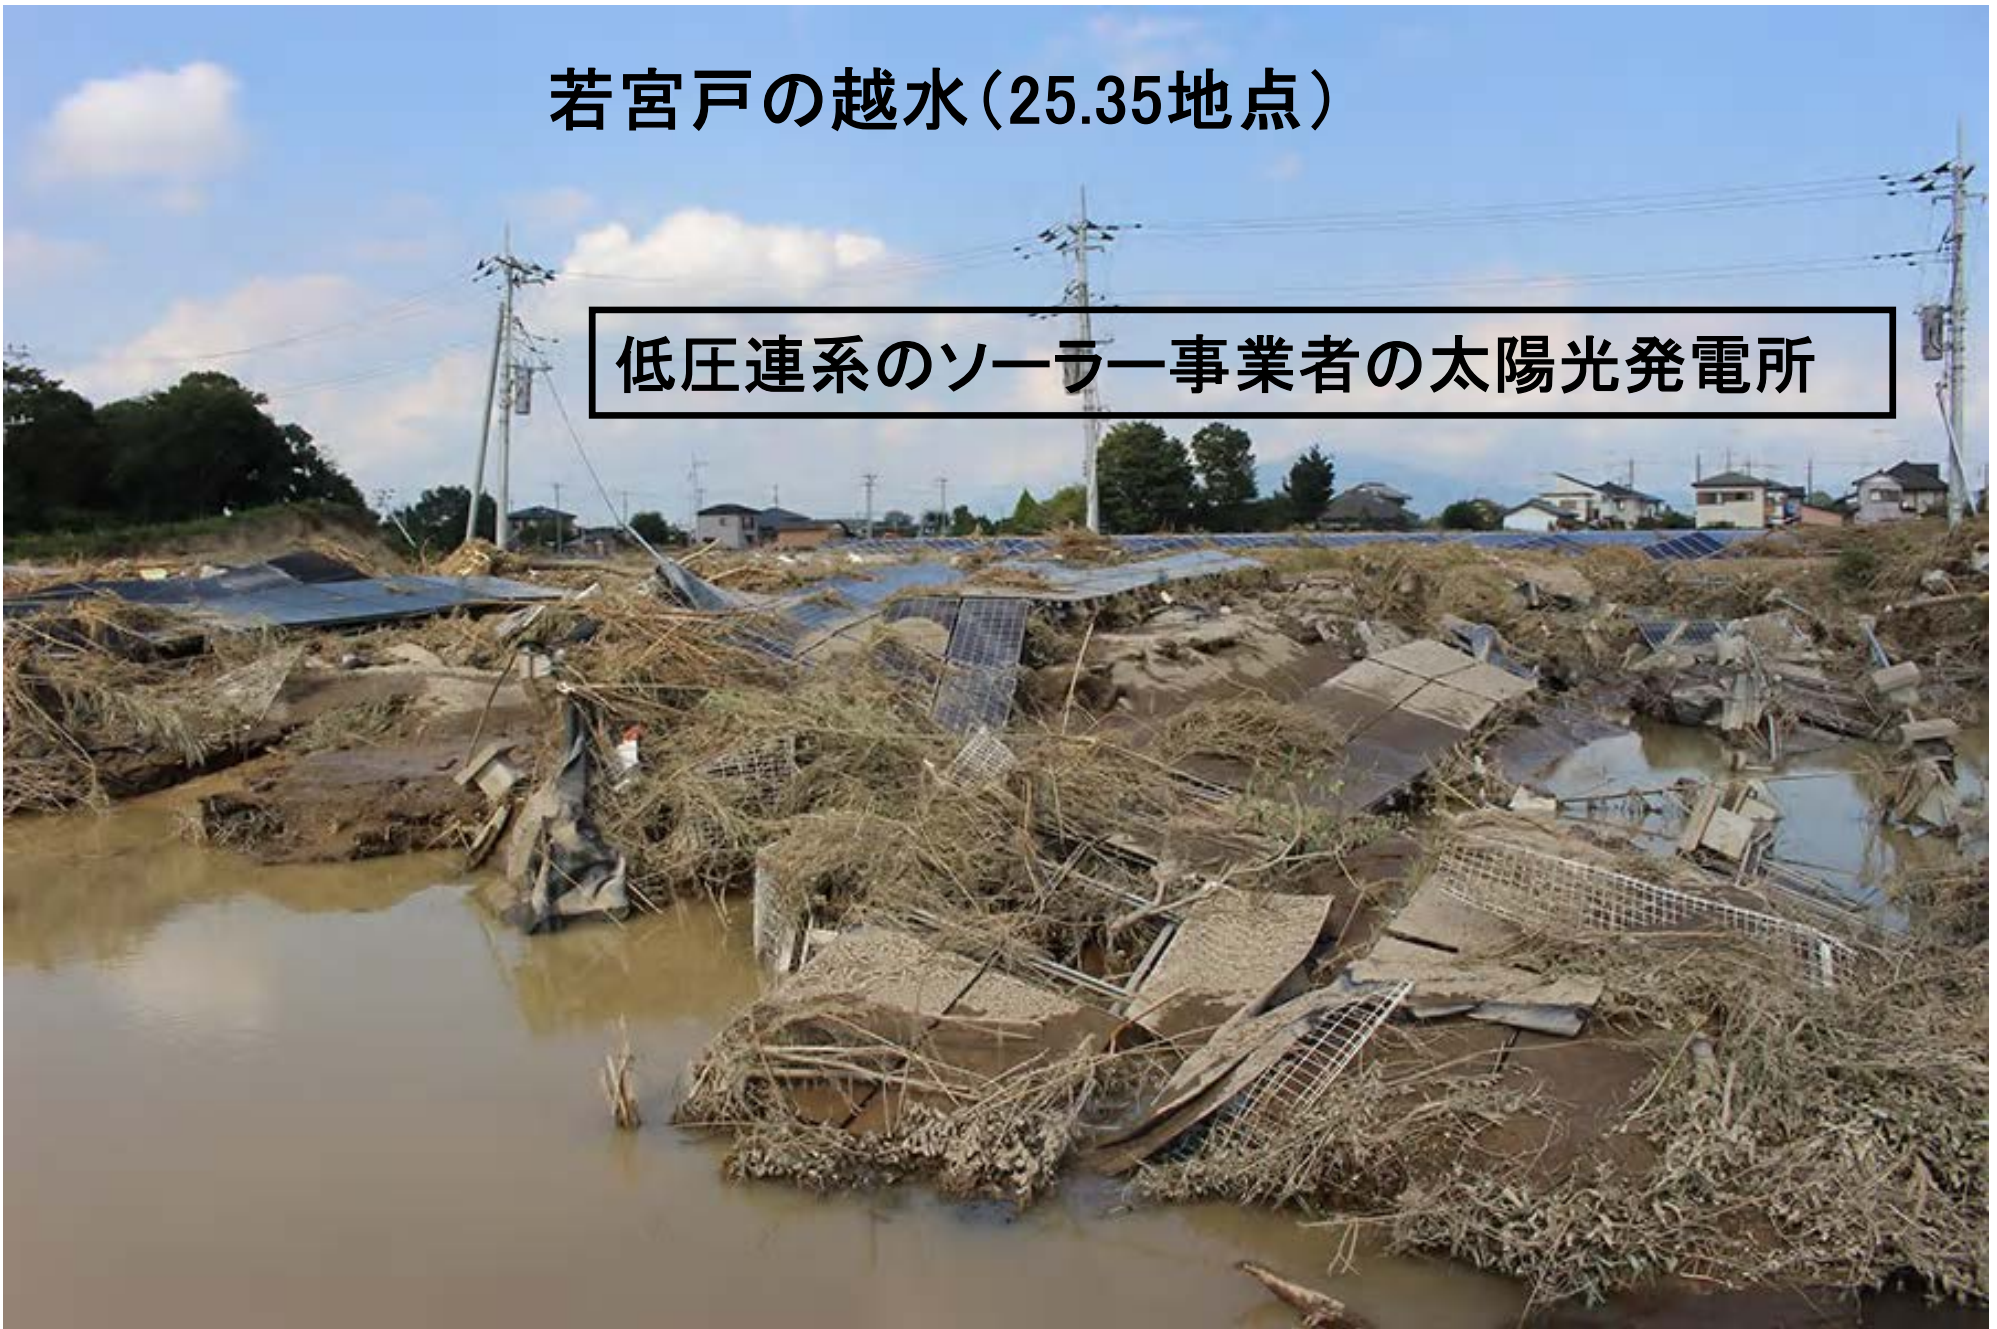
低圧連系のソーラー事業者の太陽光発電所

手前が低圧連系の太陽光発電所、奥が高圧連系のメガソーラー  
ソーラーエナジーインヴェストメントが所有するのは、手前の低圧連系の太陽光発電所  
(日経テクノロジー2015/09/13)

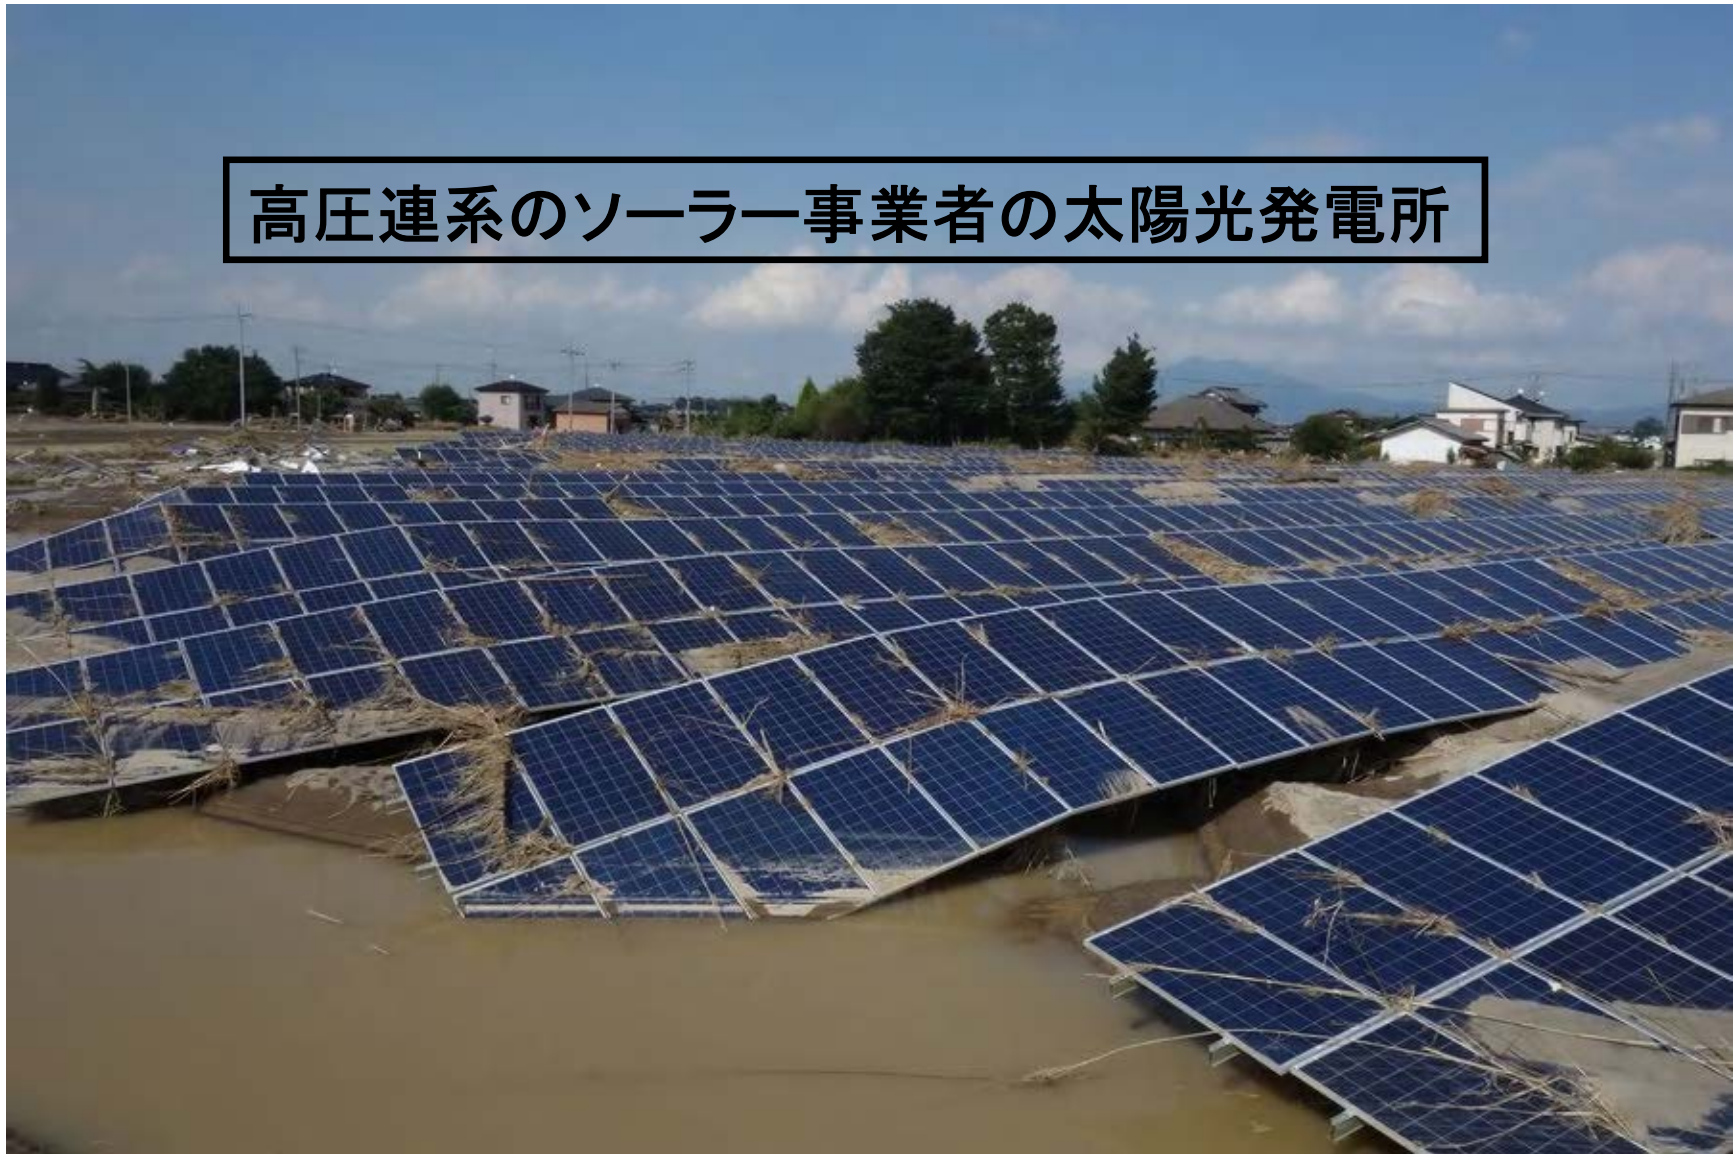
高圧連系のソーラー事業者の太陽光発電所

メガソーラー側は原形をとどめている  
低圧連系の発電所よりも、川から遠い位置にある。  
9月12日午後に撮影(日経テクノロジー2015/09/13)

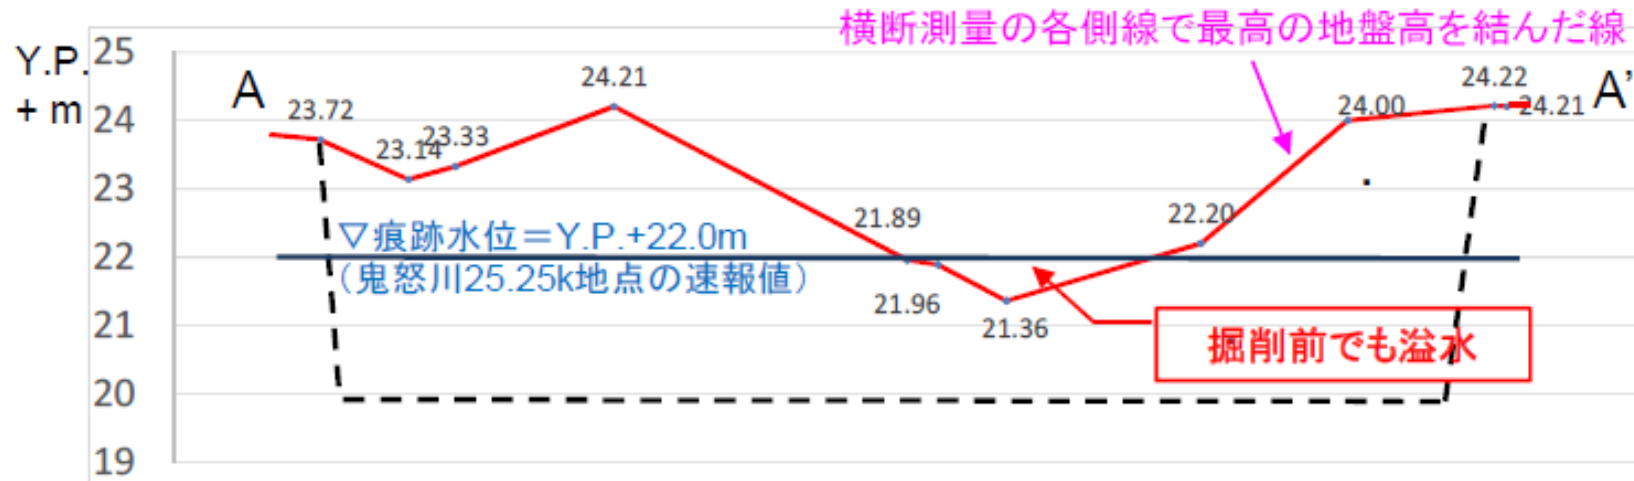
○掘削前の地盤線(崩壊無し) A-A'断面

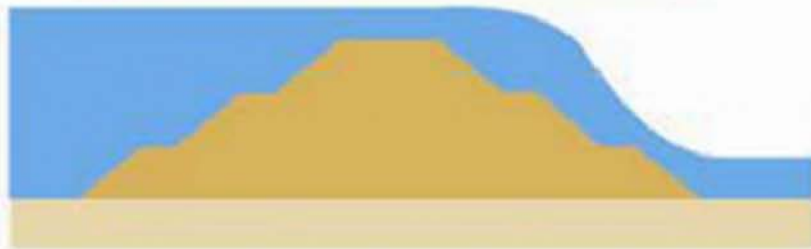
河川水が越流する

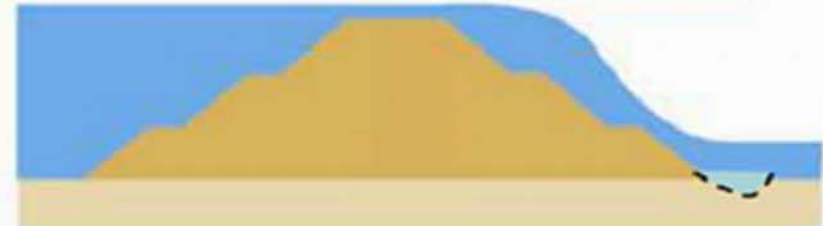
越流水により土で出来た  
川裏法尻を洗掘される
