平成16年（行ウ）第68号 公金支出差止等請求事件

原告最終準備書面（5）  
（危険性その2 地滑りの危険性）

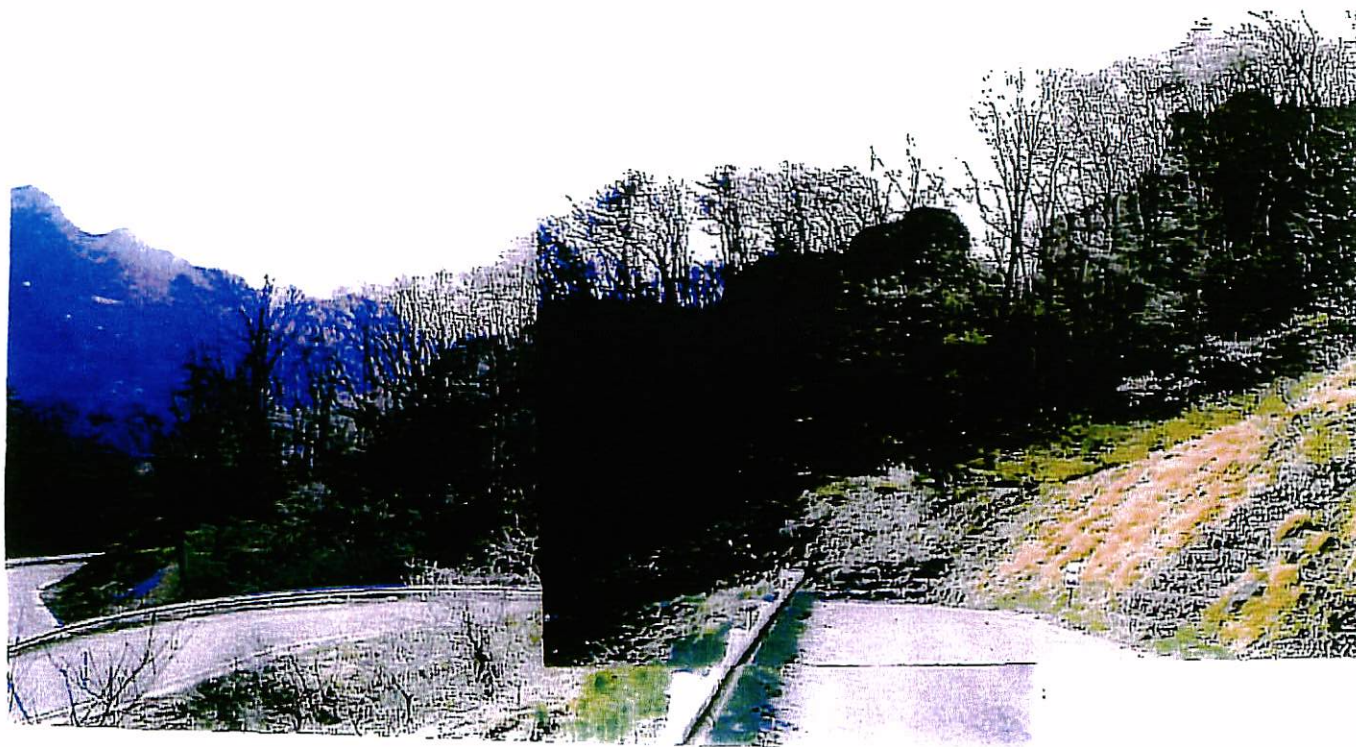
添付写真－1 二社平地区地すべり尾根の景観

この滑落崖は実際には写真 - 1 のように大きな岩体がすべり運動によって2つに分かれていて、いわゆる分離丘を形成し、その間が図 - 6 の - 断面に示される凹地を作り出している。このように、極めて明瞭な地すべり地形を地すべり区域に含めないのは到底理解できないことである。
