証 拠 説 明 書

## 利根川上流域堤防の存否調査等報告書

07.8.27

報告者 真 下 淑 恵

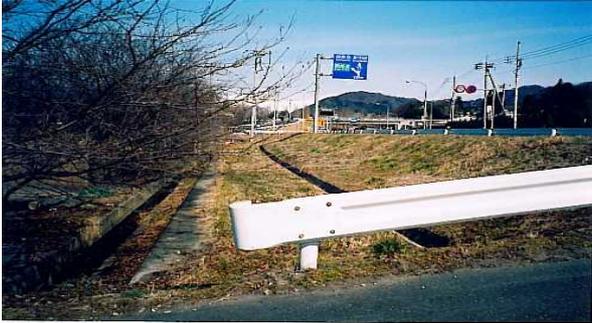
1      みなかみ町月夜野  
利根川の高水敷の縁に国道17号線が走る。堤防ではない。

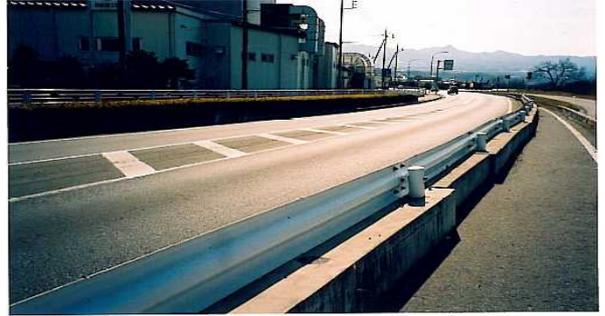
2      前同所、国道17号線  
道路の高さは堤内側の工場敷地と同じ

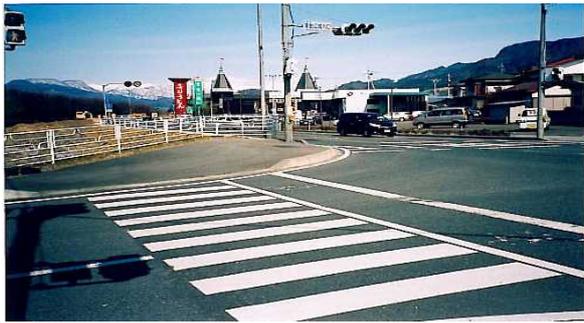
3      利根川沿いの国道17号線  
沼田市内の運動公園の辺り、人家と道路は同高である

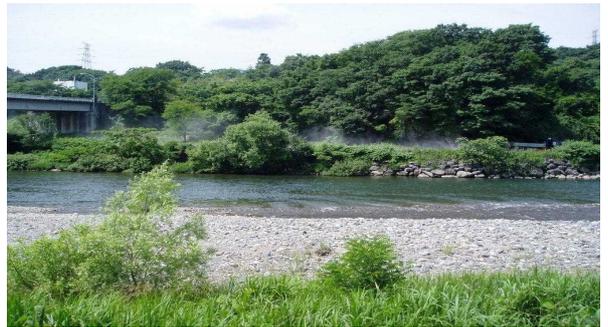
4      地藏橋右岸上流部の浸食崖

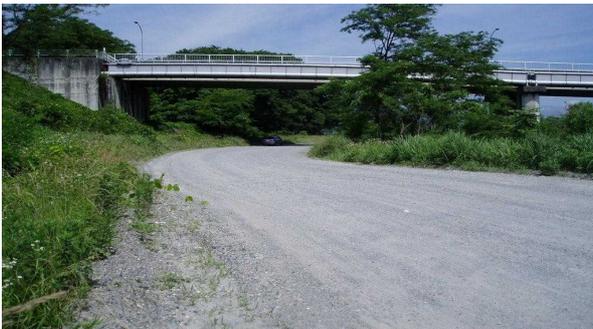
5      地藏橋右岸の高水敷の状況  
下流側から上流側を写す

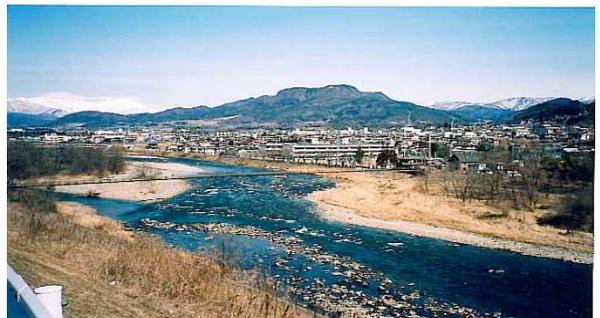
6      鷺石橋上流の右岸高台から利根川を望む

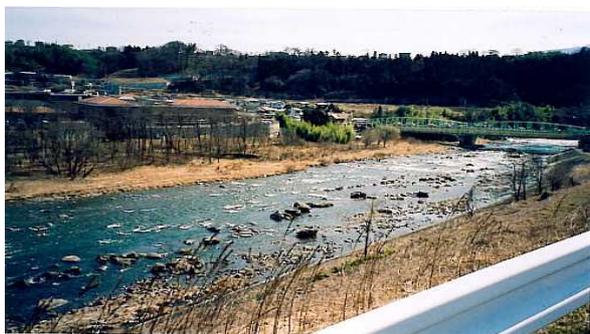
7 右岸から鷺石橋を望む

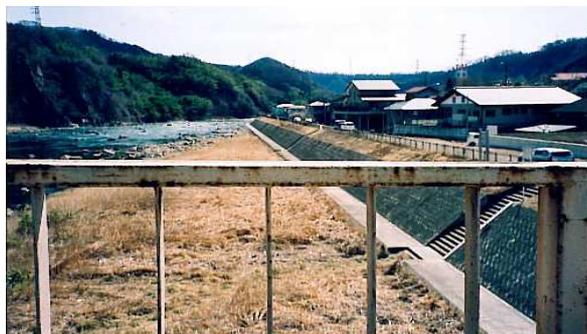
8 岩本上流の久呂保橋から下流を望む  
河食崖の縁に人家が建つ。堤防はない。

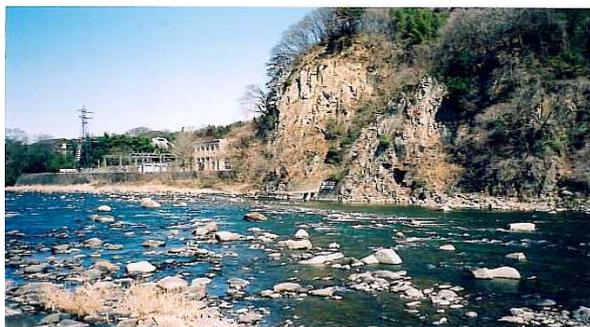
9 岩本駅近くの利根川左岸の状況

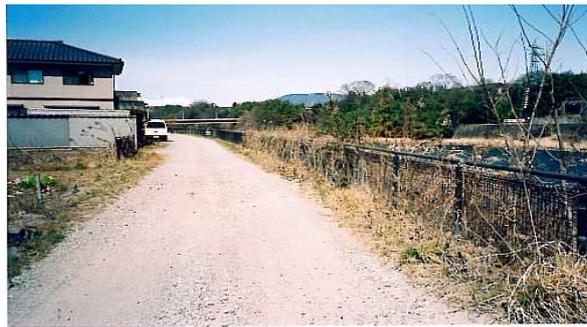
10 岩本地区の右岸の状況(右が利根川)

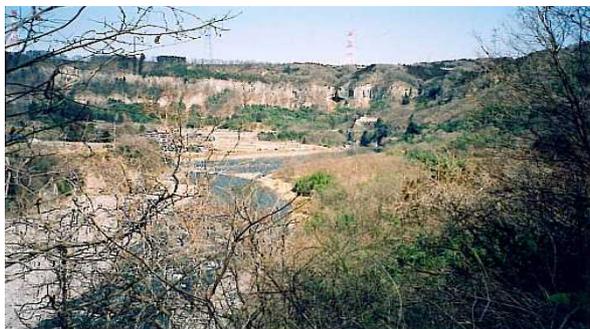
13 利根川蛇行最上流部の左岸の浸食崖  
左岸は赤城地区である

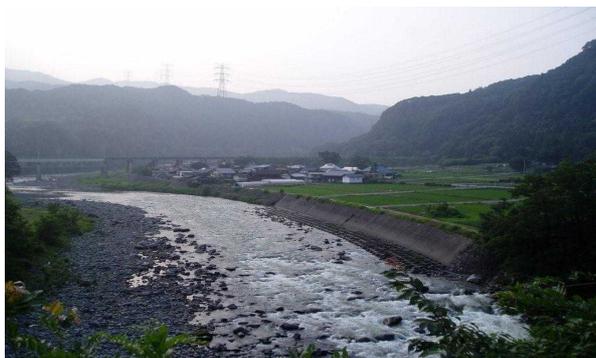
17 左岸棚下集落の対岸高台からの遠景

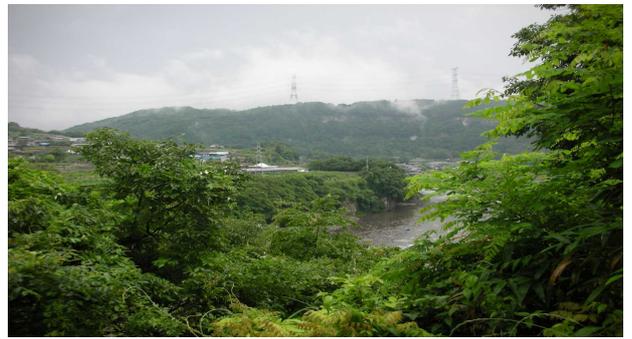
20 旧子持村の上流部の低位・中位・高位段丘

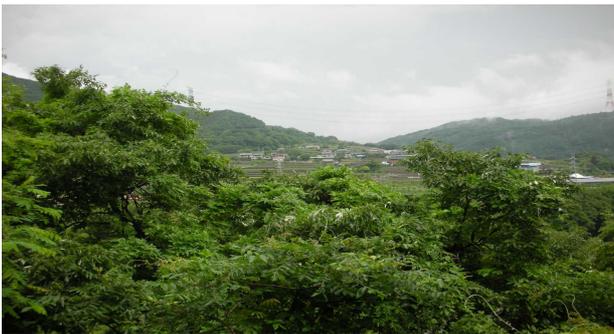
21 利根川右岸の高位段丘の集落  
こも旧子持村の集落である

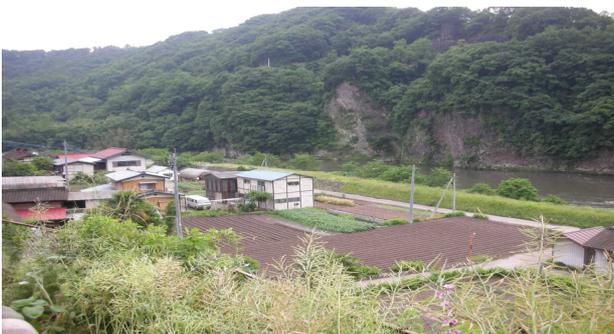
さすがに、この上組東地区では11戸が家屋流失や破壊、2階までの浸水などの大きな被害を受けた、と報告されています（子持村村史1034頁～）。村史には、11戸の被害状況が具体的に詳しく記述されています。繋がっていた山羊や牛は逃げられず溺死したが、豚は泳いで助かったという話も記述されています。そして、「味噌流失」「兎一羽」などの既述もあります。幸い人の死傷はありませんでした。被害状況は正確と思われます。周辺の集落では護岸や農道、水路などの被害報告はありますが、家屋の流失や浸水被害の報告はこの地区だけとみられます。利根川筋の中位以上の段丘の集落は、おそらく利根川の増水による浸水被害は起こらなかったのだと思われます。低地の「上組東」で建物の1階～2階が没しただけだとすれば、他の集落では浸水被害は起こらないはずと思われます。「上組東」地区以外に、利根川の増水による被害は出なかったとまでは断定できませんが、右岸の低い段丘でも利根川の水は乗らず、直接的な浸水被害はなかったという可能性は極めて高いと思われます。

23 前同  
前に見えるのは左岸の高い崖

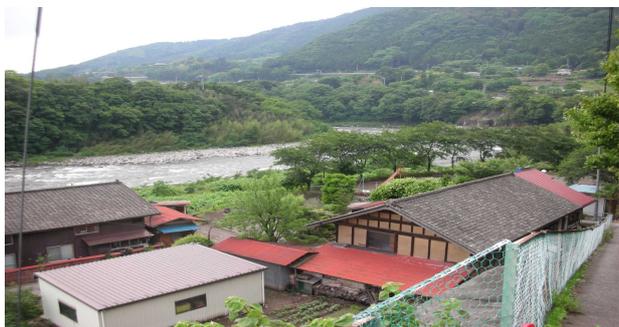
25 この集落の下流端

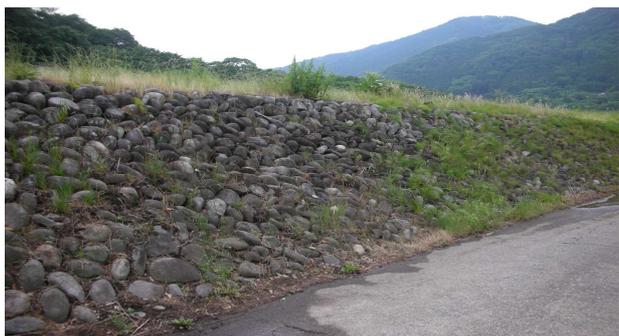
27 同堤防の堤内側の状況

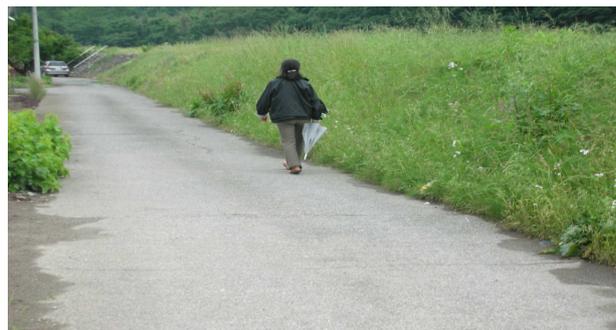
28 石積み堤防の堤内地側の状況  
堤防の堤内側からの高さは2mくらい

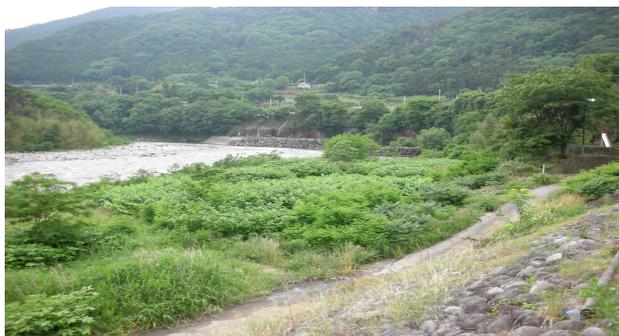
29 「上組東」から下流の段丘を望む  
他の集落は、通常、少し高い段丘に拓けている

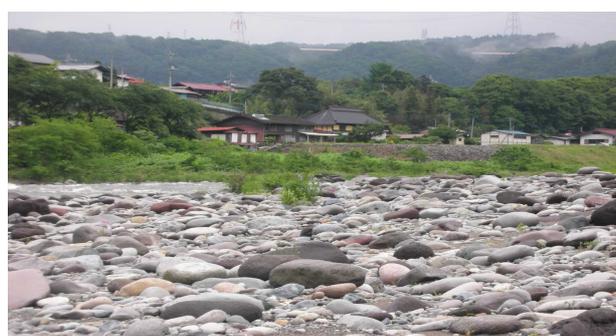
30 対岸(左岸)から見た「上組東」集落

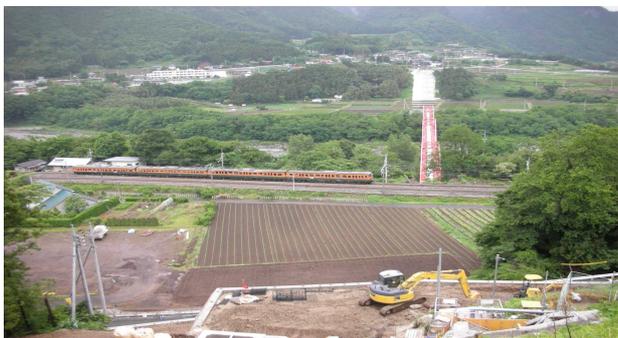
31 利根川を横断する群馬用水(送水管)  
渋川市津久田(左岸)の高台から

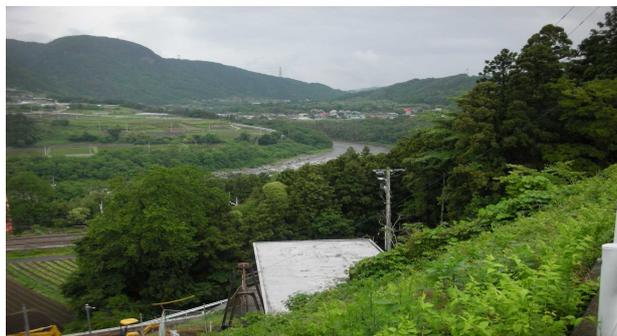
32 利根川と河岸段丘  
左岸渋川市津久田の高台から望む(左側が下流)

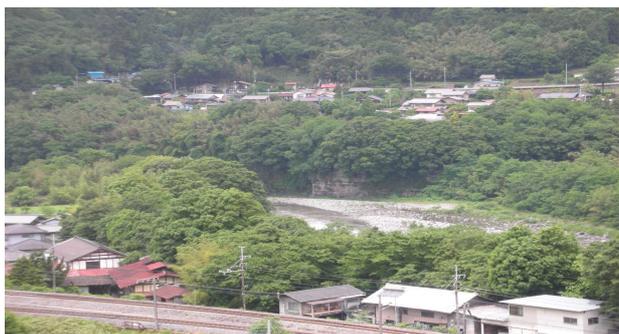
33 利根川の蛇行部での集落の形成  
人家は、通常高いところにある

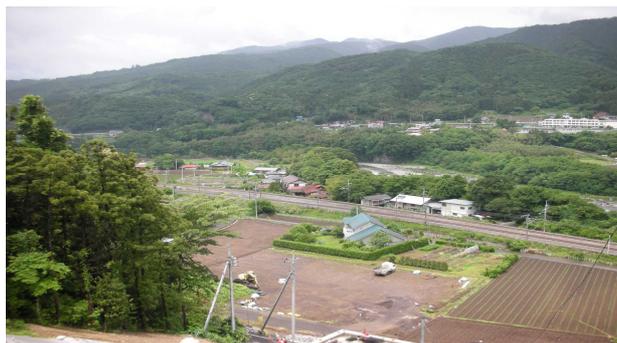
34 左岸津久田の高台から利根川を望む

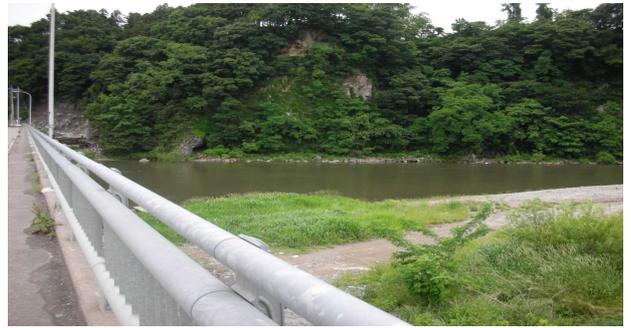
38 宮田橋の右岸上流部の崖

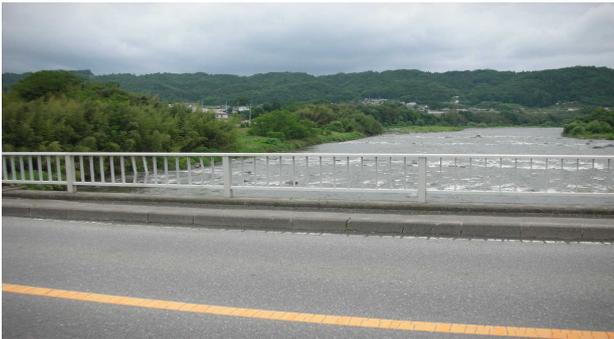
39 宮田橋から下流を望む  
流路は広がり、浸食崖は小さくなる

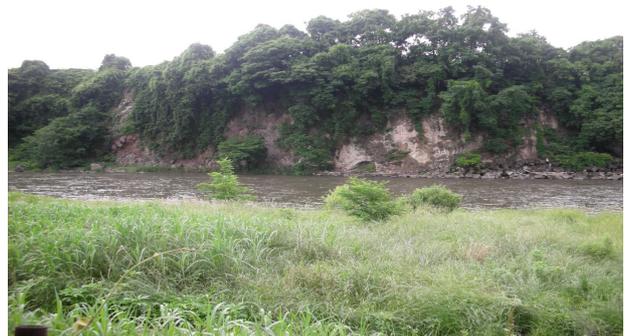
40 宮田橋下流、左岸樽地区から右岸を望む

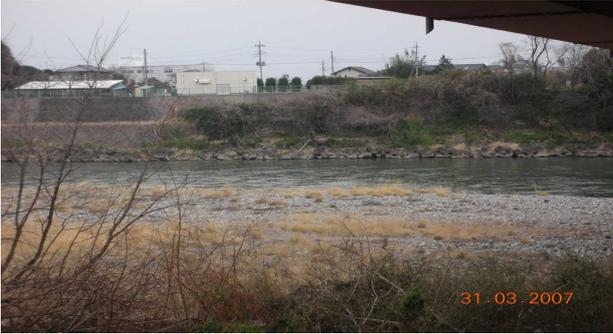
43 昭和大橋左岸上流  
橋の下で右岸から左岸を写す

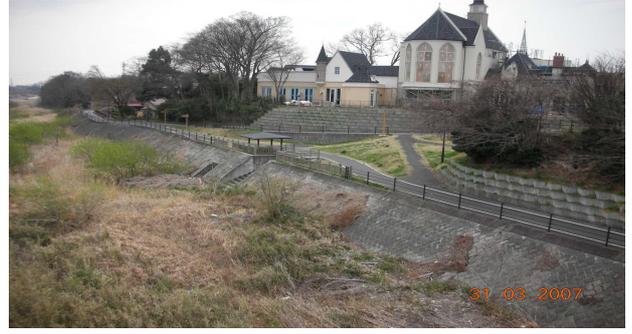
44 南部大橋右岸下流取付部

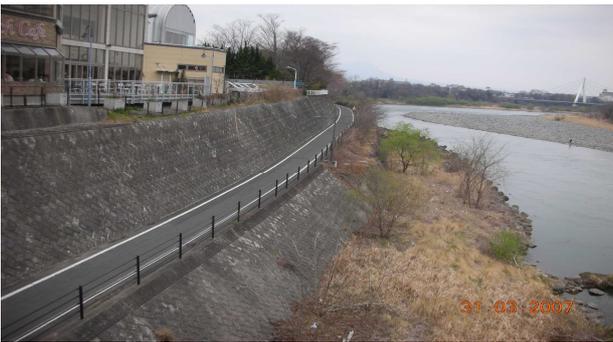
45 南部大橋右岸上流部

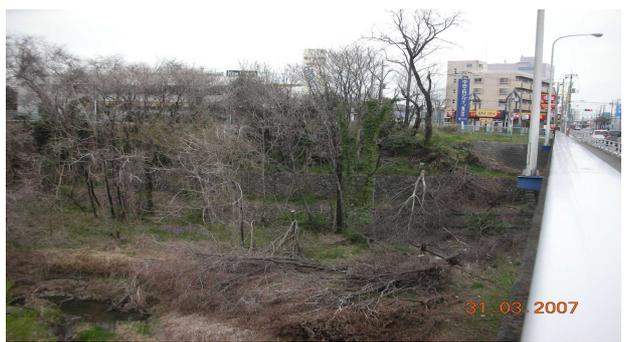
46 南部大橋左岸上流取付部

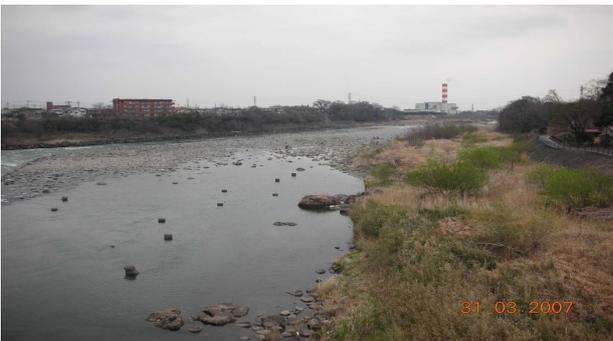
47 南部大橋から下流を望む

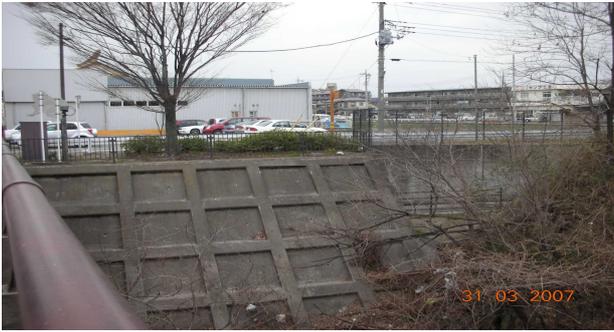
49 平成大橋右岸上流取付部  
高い崖をコンクリート工で保護

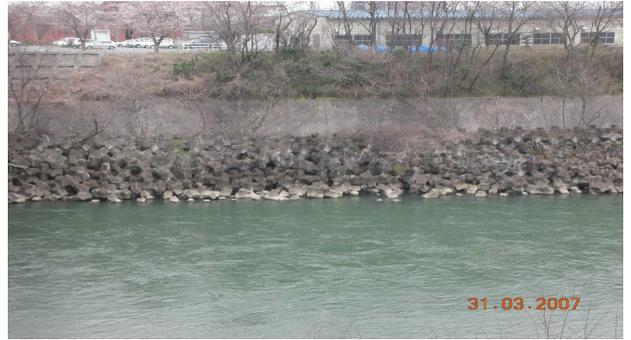
50 平成大橋左岸下流取付部

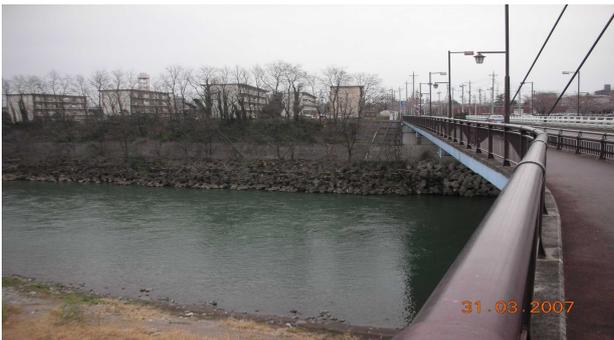
51 平成大橋左岸上流部  
右岸から左岸を望む

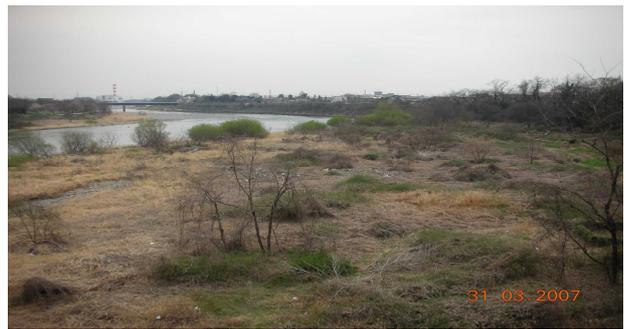
52 平成大橋から下流を望む

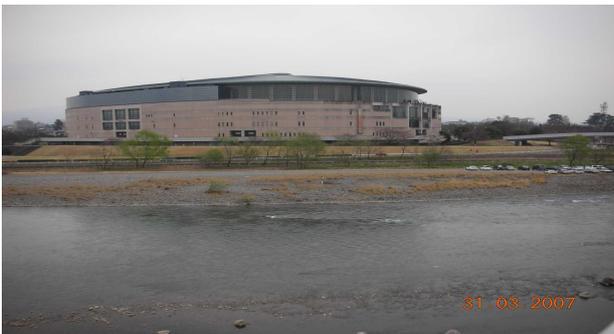
53 中央大橋左岸上流部  
グリーンドームと川側の堤防

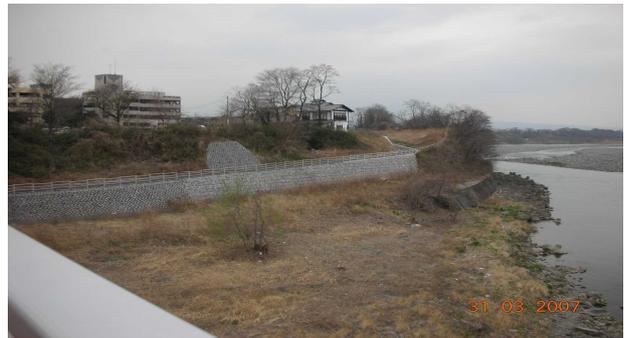
54 中央大橋右岸上流部

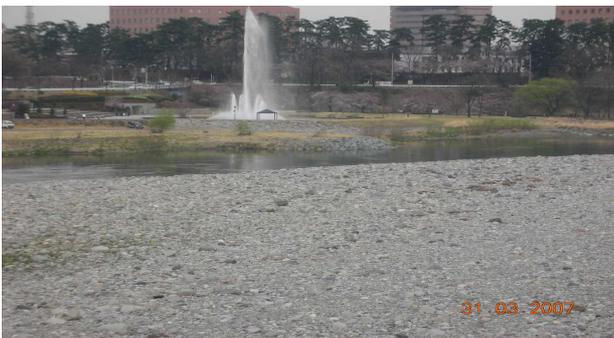
59 同前

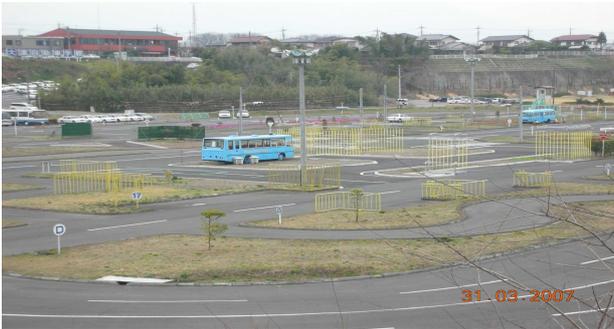
61 大渡橋右岸上流部  
広い河川敷は自動車教習所。河岸の崖は高い

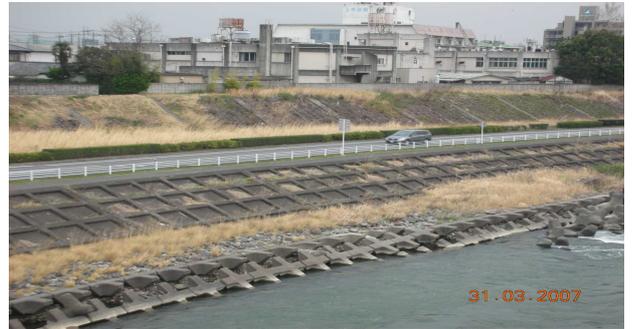
62 大渡橋左岸下流部  
高水敷を「国体道路」が走る

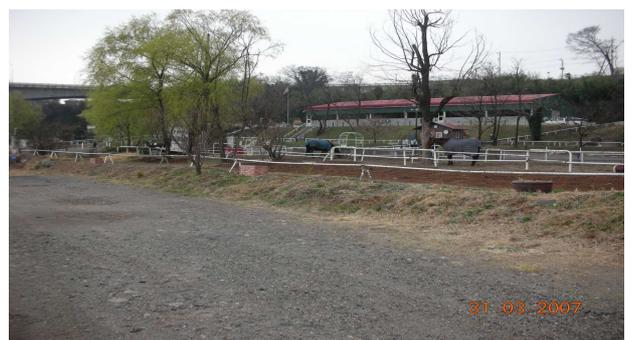
64 上毛大橋右岸上流の馬場(練習所)

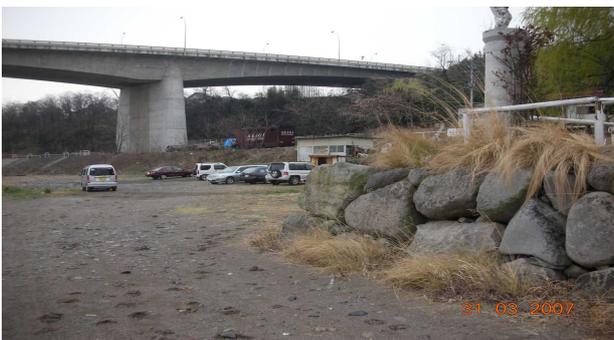
65 上毛大橋右岸上流取付部  
この崖はかなり高い

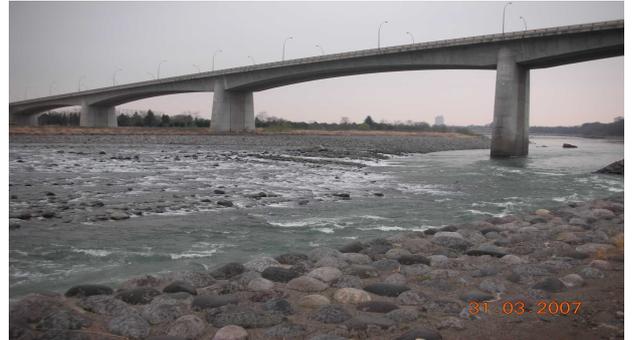
66 上毛大橋の中央部  
右岸河川敷から写す

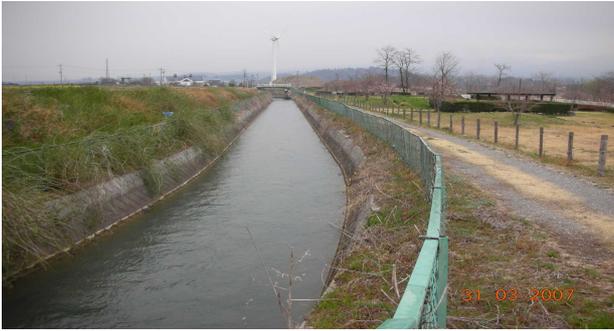
67 上毛大橋右岸上流部  
天狗岩用水が南(手前)に流れる

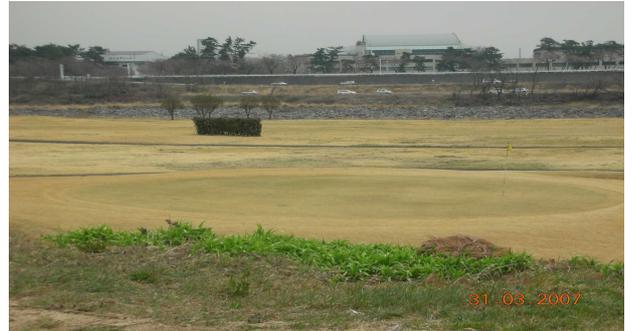
68 上毛大橋左岸上流部の状況  
同橋上流の右岸から対岸を望む

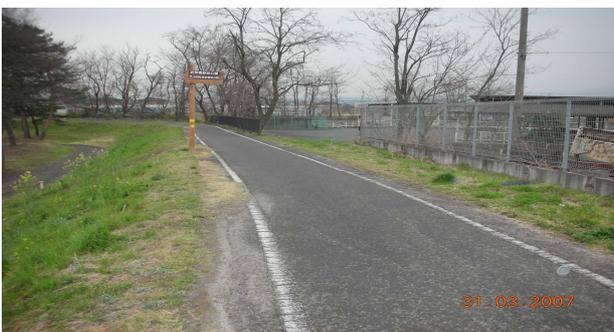
71 坂東橋に近い右岸のサイクリング道路

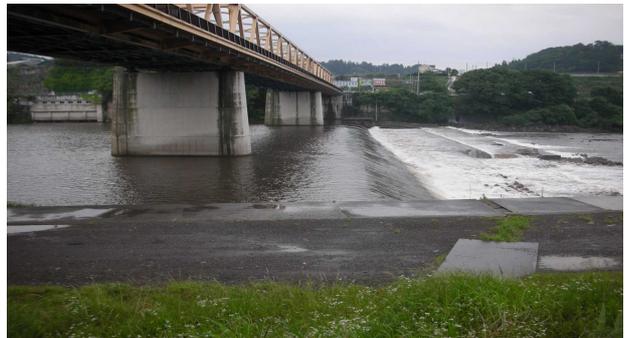
72 坂東橋と堰  
右岸から左岸を望む

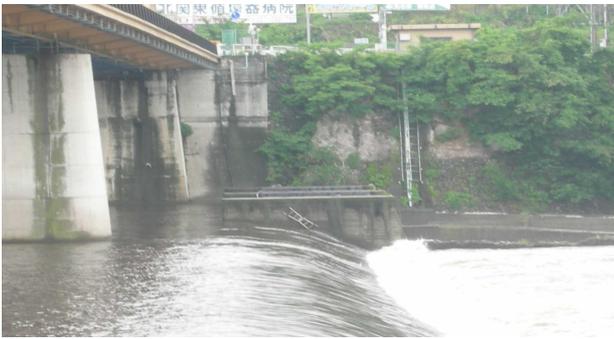
73 坂東橋左岸取付部の崖

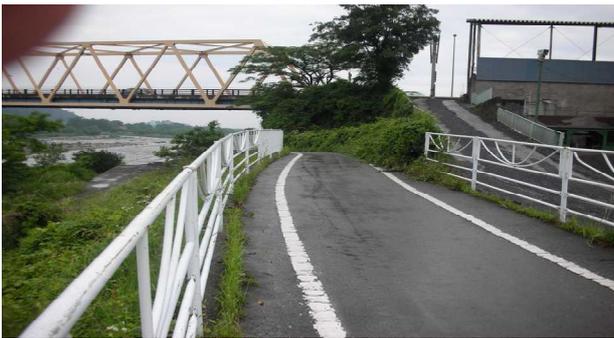
75 坂東橋右岸取付部の状況

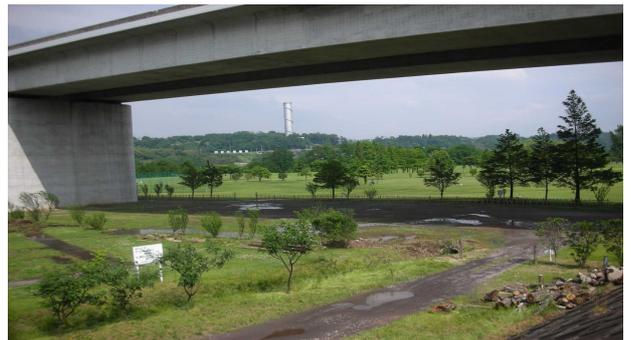
76 利根川を横断する関越自動車道  
この辺りの河川敷は広く、ゴルフ場を利用

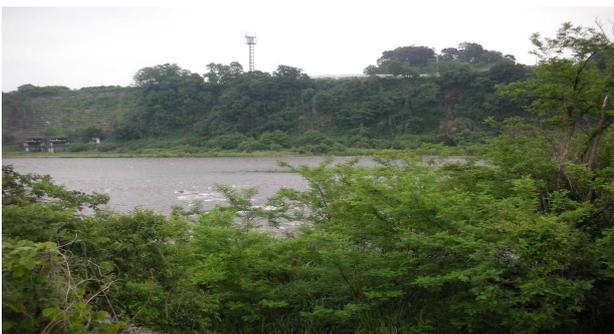
77 坂東橋左岸上流部の浸食崖

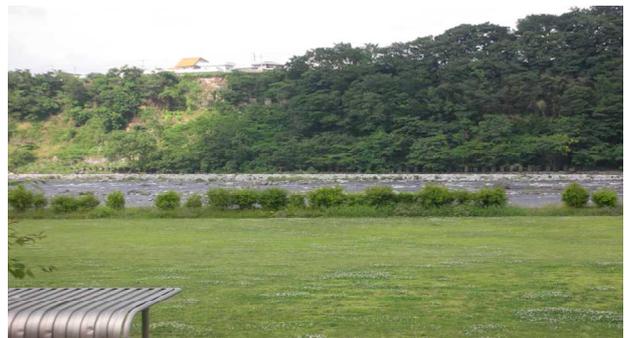
78 関東電化工場の対岸(左岸)の浸食崖

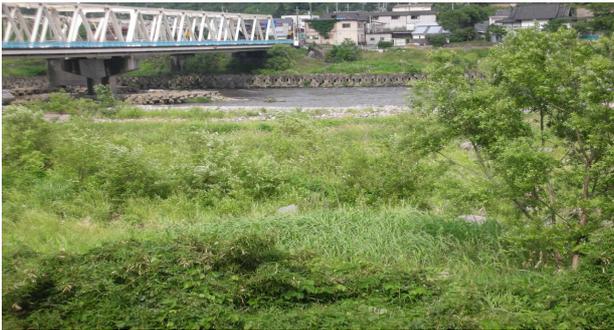
81 大正橋左岸下流取付部  
右岸から左岸を望む

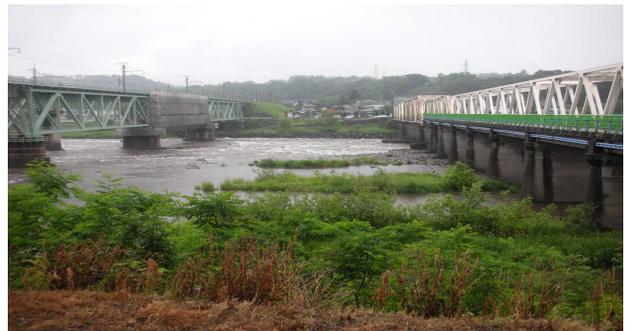
82 大正橋(右)と上越線鉄橋(左)  
右岸から左岸を望む

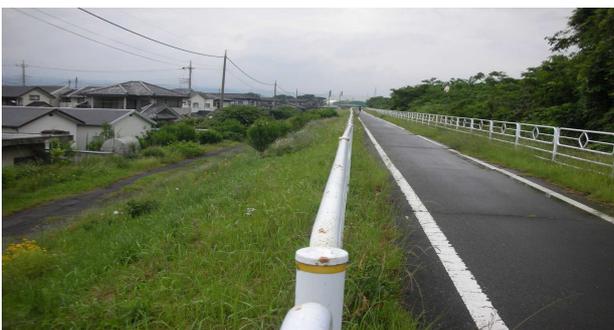
83 坂東橋右岸上流部のサイクリング道路  
人家は道路よりも2~3m低い

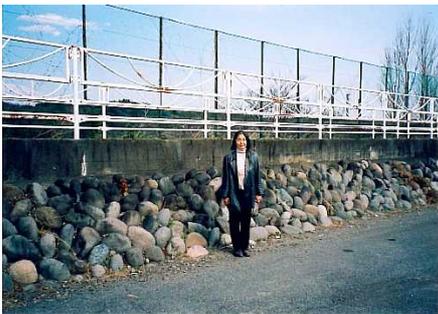
89 ゴルフ場レストハウス脇のサイクリング道路

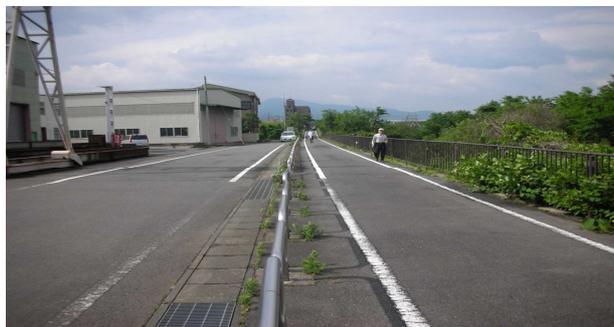
92 大正橋右岸の下流  
宅地側とサイクリング道路は同じ高さ

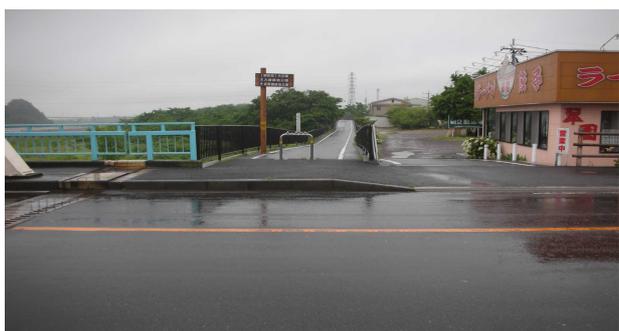
93 大正橋のサイクリング道路(右岸)の起点  
上流側から下流側を望む
